1. 建物 地上部

①占有部 居室内への漏水事例

1. -①-1.居室内への漏水事故例（建具と躯体とのシール防水不良が原因）

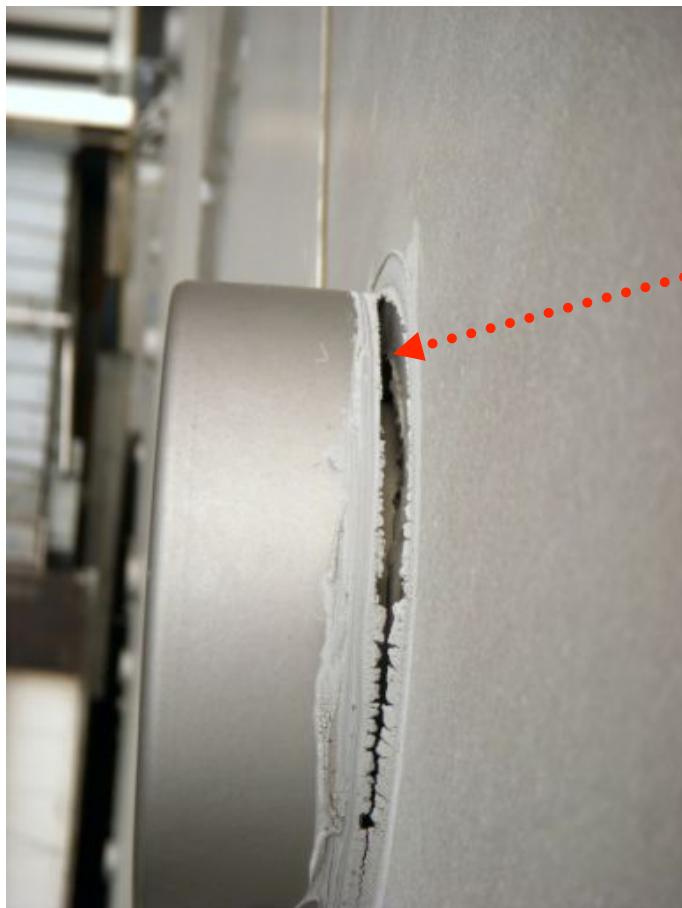
外壁に設けられた換気口カバーと
躯体との取り合いに施工された新築工
事時のシール施工が著しく不良であつ
た(必要なシール施工が成されていな
い不良施工)ために、シールの劣化が
早期に起きた。

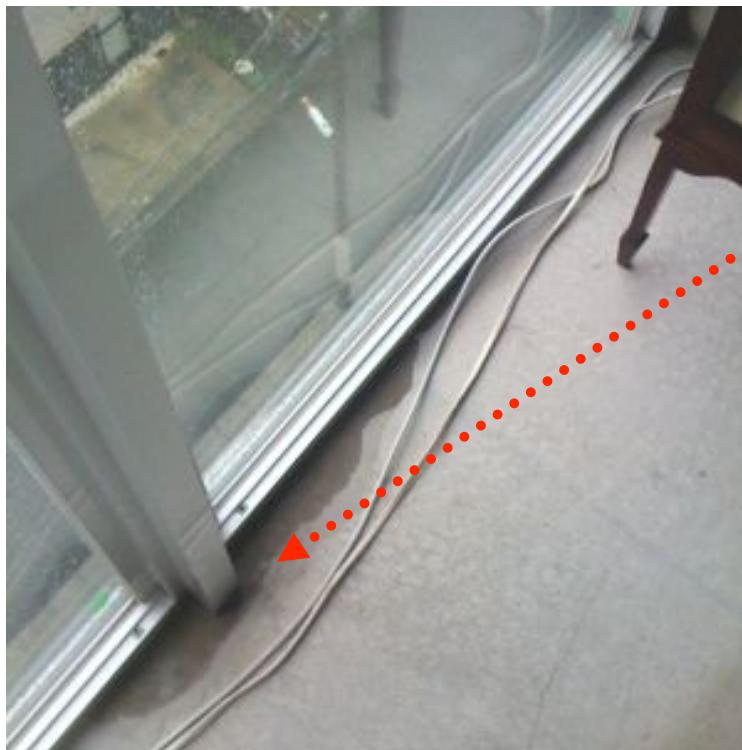
打放仕様デザイナーズ住宅の建具サ
ッシと躯体との新築施工時の取り合い
部シーリング施工不良が直接の原因で
室内に浸水している状況。但し、誘引と
しては躯体と建具取り合い部に充填され
るトロ詰めモルタルとの界面が打継のた
めこの界面も浸水誘引となる。

当初は、漏水原因が想定できず結露
と説明されていた漏水事故例です。

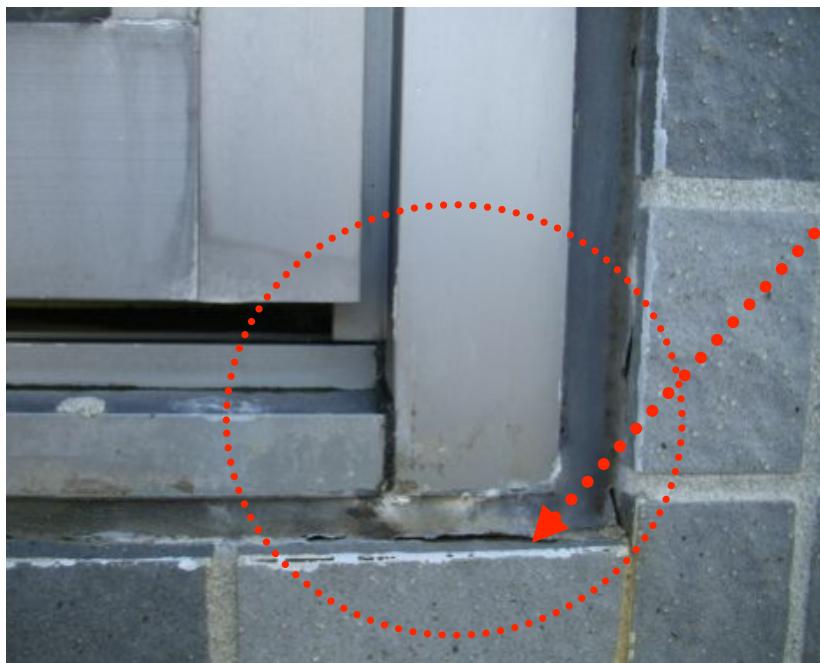
サッシと外壁との取り合い部シールが劣化し、剥がれ出し雨水が浸水しだしている状況。

定期的な調査点検を行う事で漏水に至る前に損傷、劣化部位を確認し漏水に伴う不要な補修を未然に防ぐ事が出来ます。

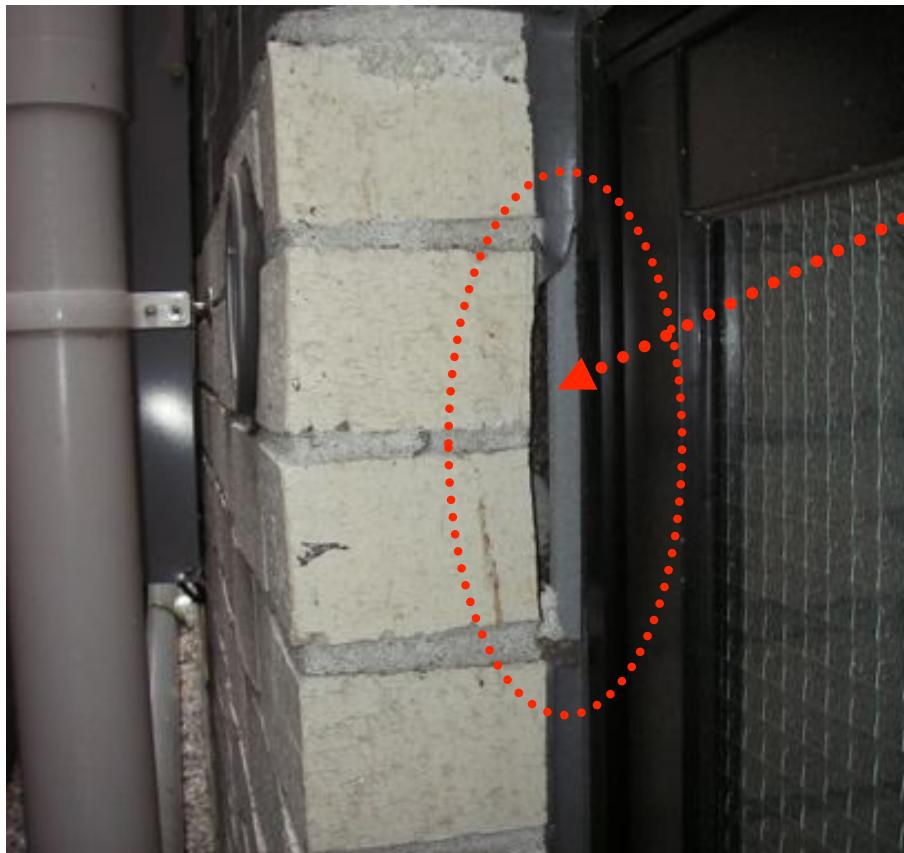
サッシと外装タイル取り合い部のシール施工がされていない新築工事時の施工不良です。

本来であれば引き渡し前の何重にも渡るチェック、検査で、この様な施工ミスは未然に防げるはずですが、引き渡し後、「漏水」して発覚した事例です。
