建物地上部

②占有部 居室内=床下への漏水事故

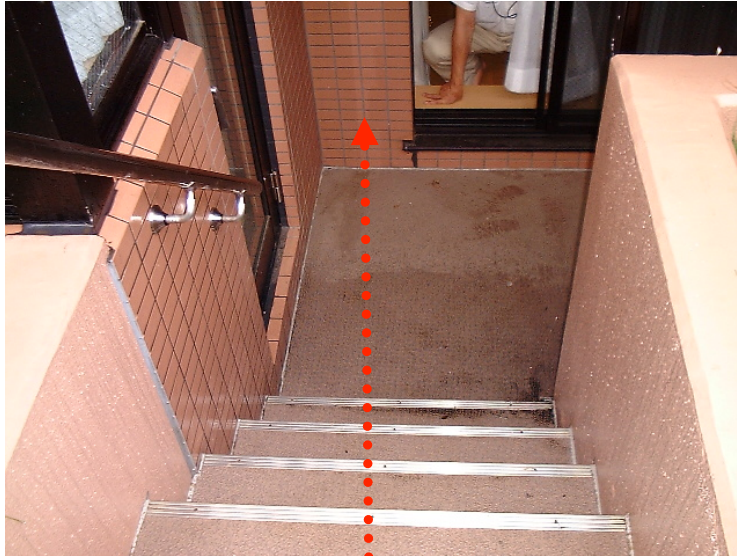
1. 居室内への漏水事故例

1F(半地下仕様)の居室床暖房仕様洋室内への大量の漏水事故

当初、床暖房の温水パイプの破損による漏水か、この居室の配置は地表より低い半地下居室のため、壁躯体と床躯体打継不良による漏水かと思われたが、占有庭に設けられた庭園灯の電管接続不良が原因で、洋室窓際コンセント部へ漏水し、床材下及び床面に大量の漏水が起きた事故例

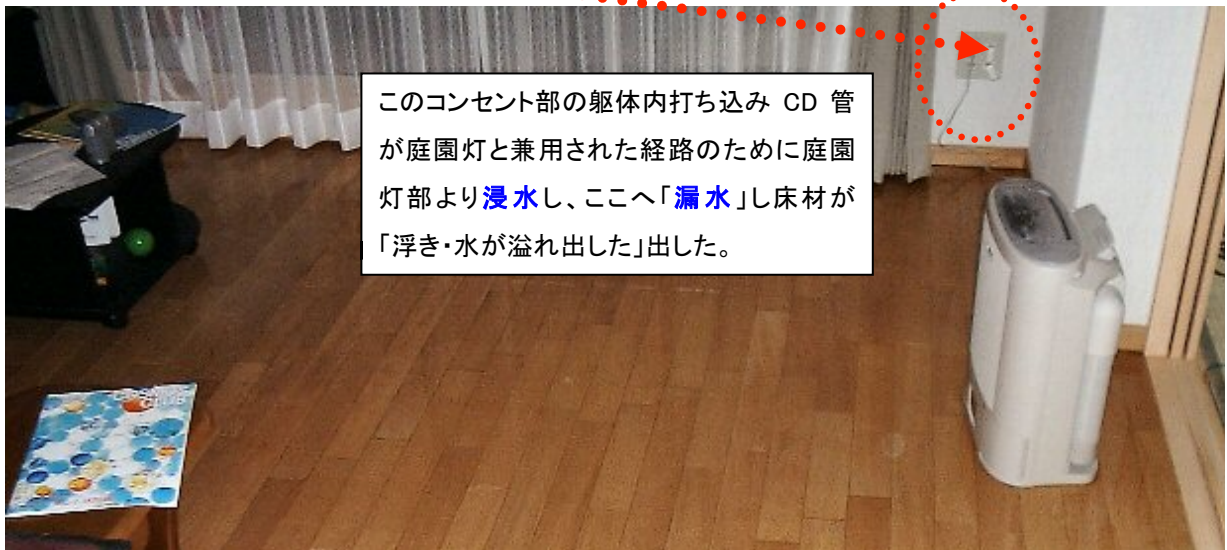
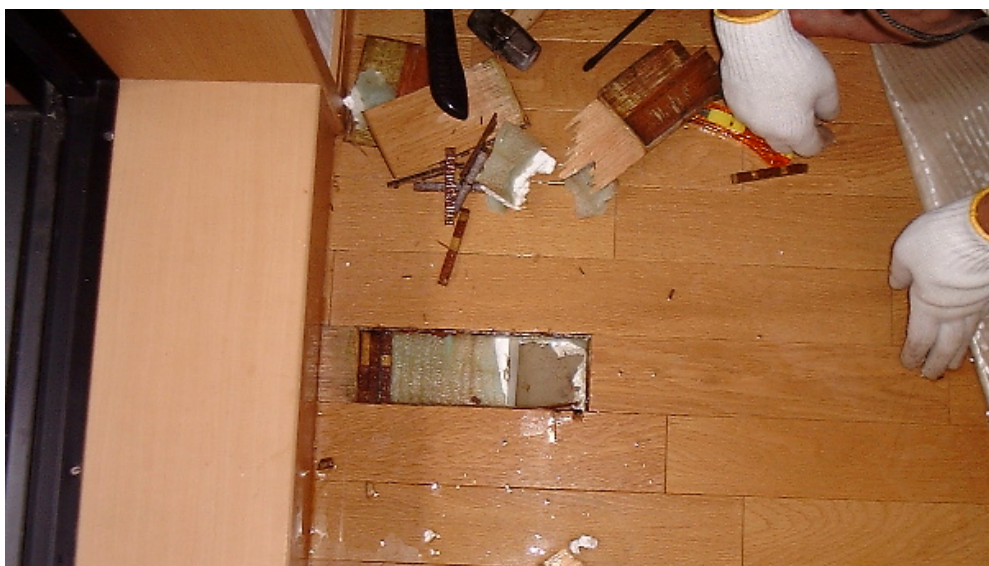
床材下は、水浸し状態にあつた。床の張り直し工事と床暖温水回路交換工事が行われました。

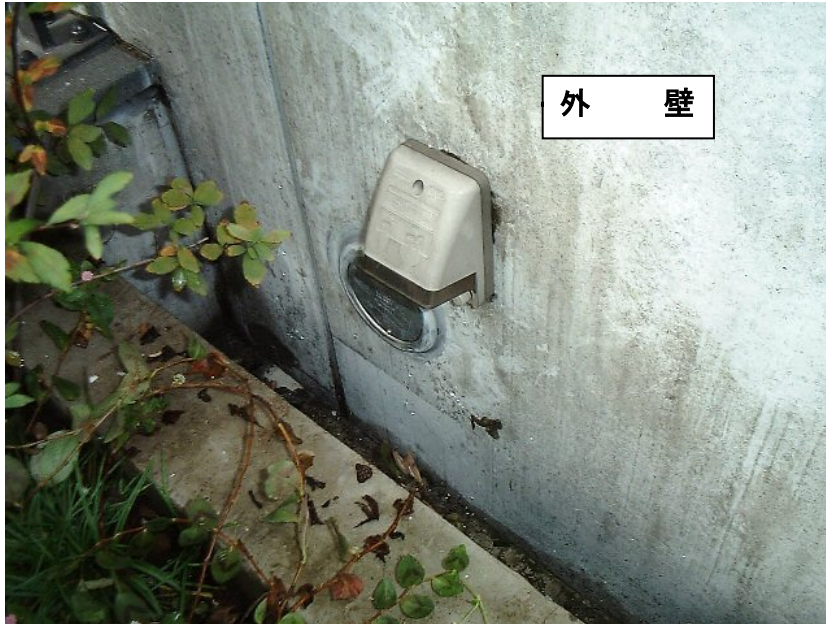
2. 居室床下への漏水事故例

左の写真は、居室に接する排水側溝であるが、新築工事時に床スラブと壁躯体との打継処置を施さずにいた事が原因の居室床下への大量漏水事故例。

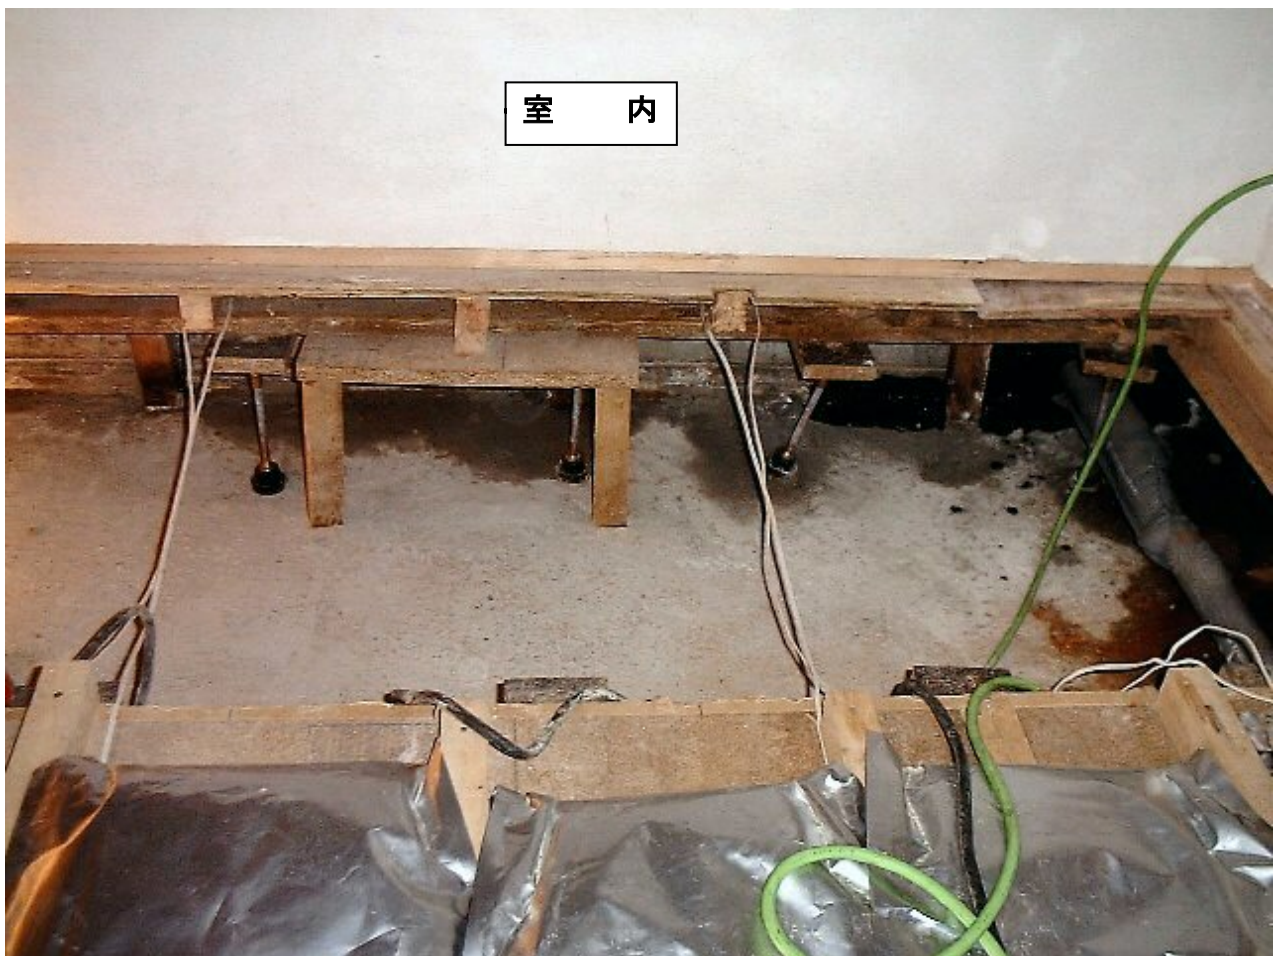
居室床下への打継部からの継続する浸水漏水により木部は吸水汚損腐食し、階下の居室へ大量の漏水事故を起こし、床下に漏水している事が判明した事故例です。
