1. 建物 地上部

②占有部内の躯体劣化. 損傷

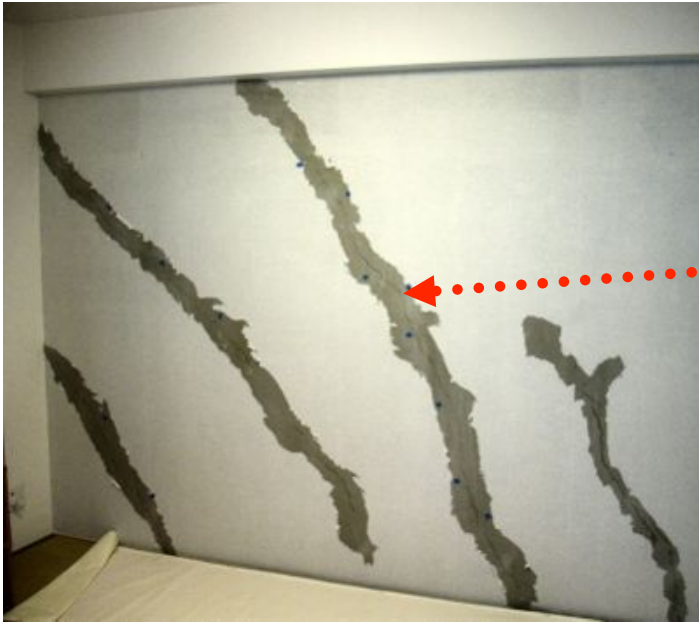
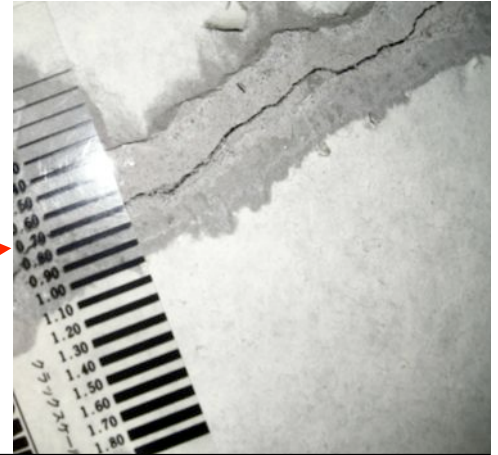
②-1. 戸境壁に発生するクラック

住居内戸境壁の壁紙に薄く線や皺が発生し、この居室オーナーから指摘を受け、壁紙を剥がしクラックを露出させ位置・長さ・幅等を確認した後に補修

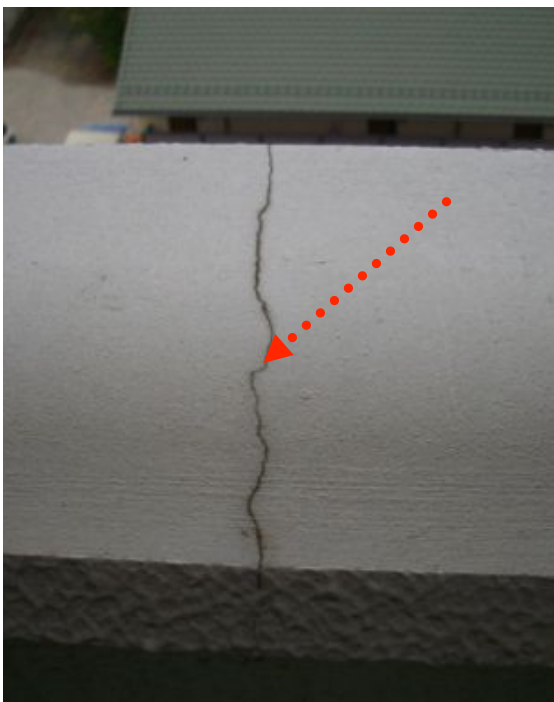
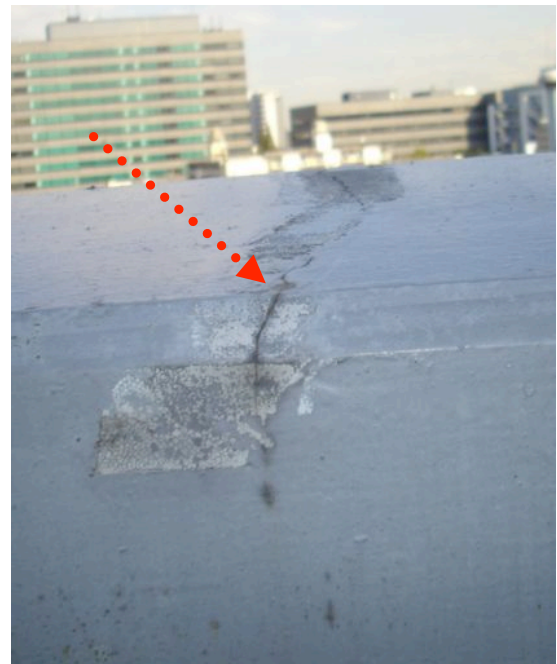
②-2. 占有部 バルコニーや屋上共有部パラペットに発生するクラック等

バルコニー手摺壁躯体に発生するクラックです。手摺の天端面等に発生し、雨水等の浸水によりエフロレッセンスの析出汚損から内部鉄筋の爆裂損傷に至ります。

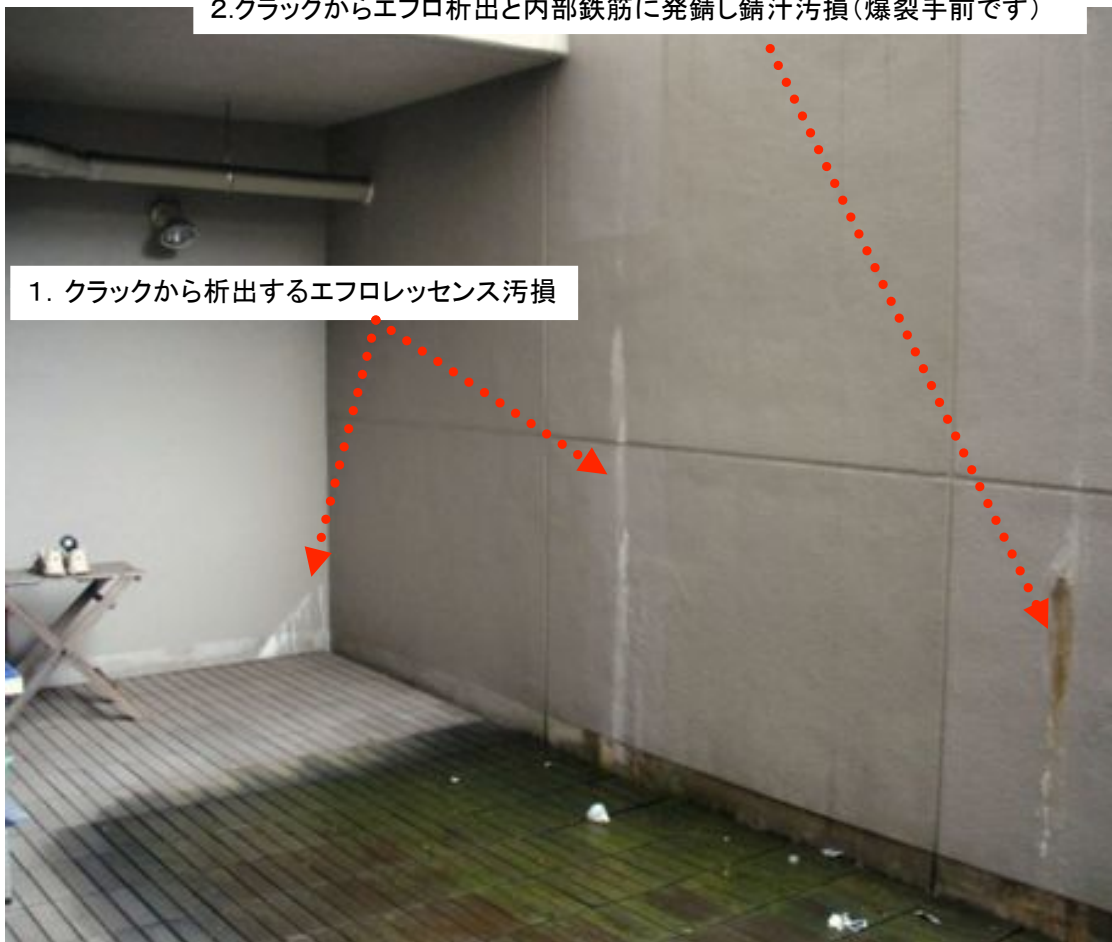
②-3. 占有庭(ドライエリア)擁壁に発生するクラックからの漏水に伴うエフロレッセンス析出と爆裂

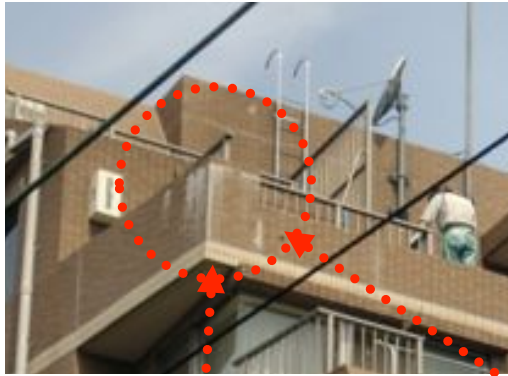
②-4. 占有バルコニー外周壁梁躯体に発生するタイル剥落に至る漏水とタイル浮き事例です。

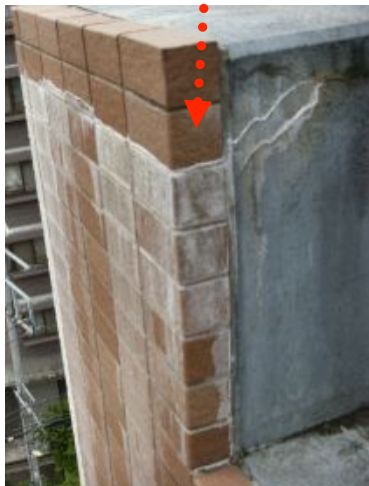
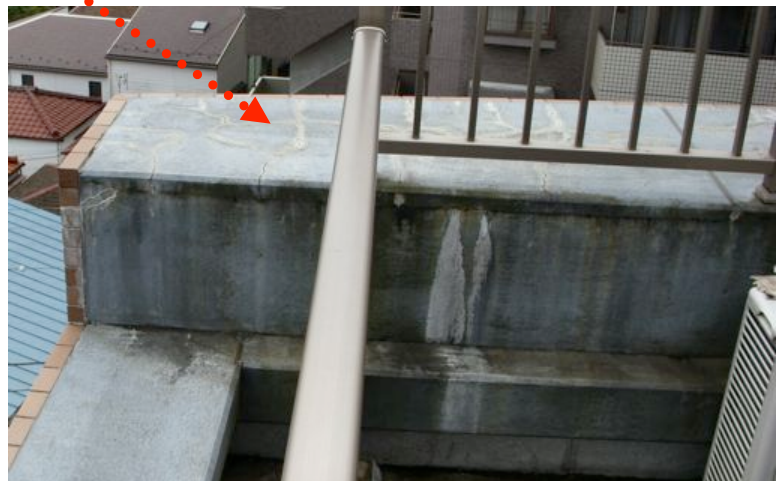
①梁躯体のモルタルに浮きが発生し雨水が侵入
 ②外壁タイル裏面に雨水が浸水
 この状態に、続いて起きる現象は、外壁タイルの剥離落下による通行人等他者への第三者事故です。
 こういった事故は、起こした建物所有者が対象となります。

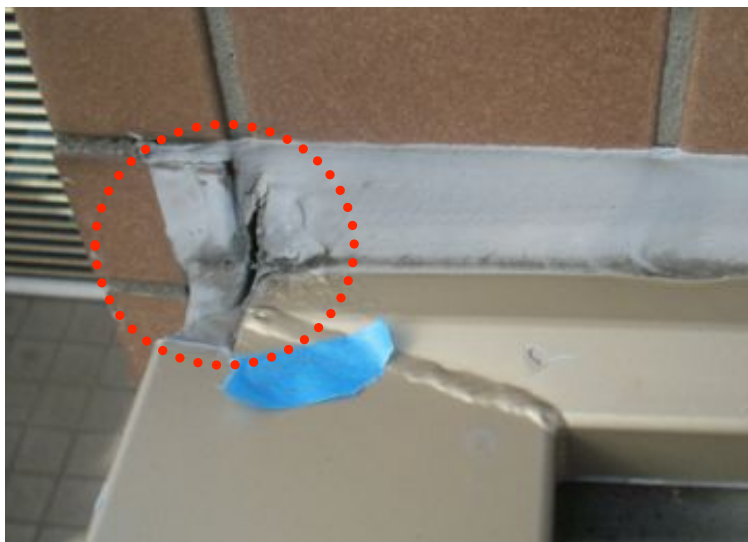
1. 建具取り合いシールの劣化

シールの劣化＝破断により内部へ浸透した雨水が下部及び外壁側へ漏水とエフロ析出汚損を起こしている。

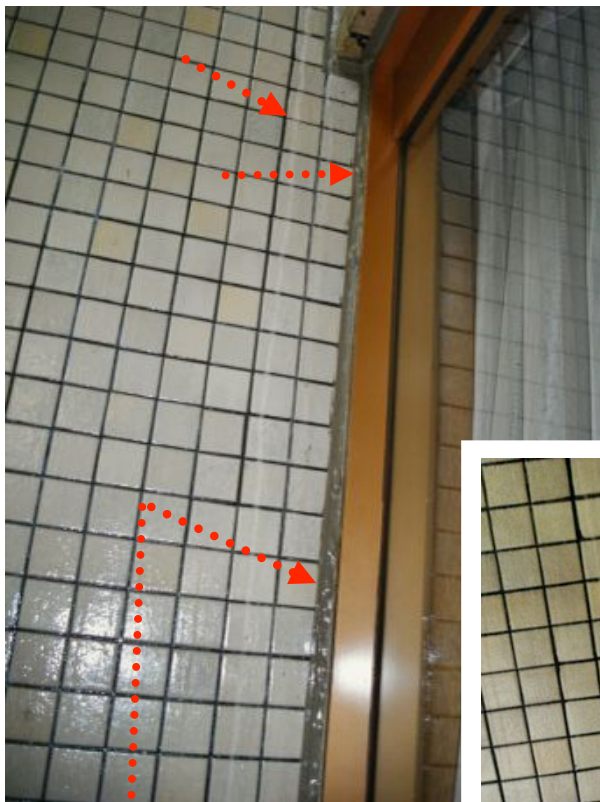
2. Fix窓と壁躯体取り合いシールの裏側に浸水した為、シール材を膨らませ・サッシ下面台部へ漏水

写真の状態は。シール裏側への浸水原因である上部の漏水を止めずにいたため、室内側壁と窓枠下面台への漏水を起こしていた。

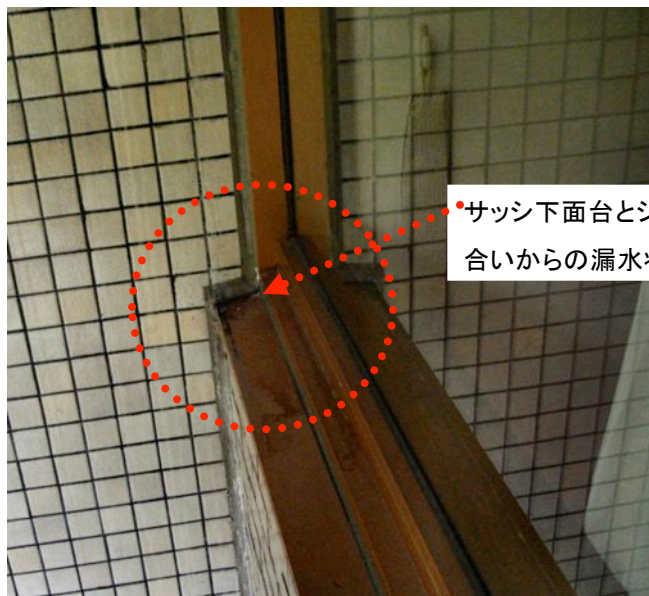
*縦目方向シールに何箇所も膨れて見える部位は、裏面の漏水が弱い部位を押している状況です。
