③共用部の漏水・躯体損傷 事故例

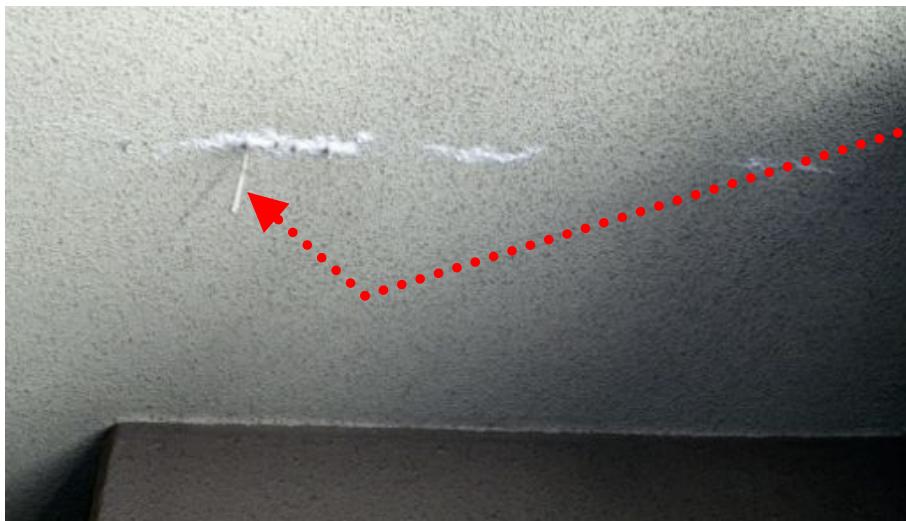
1. 共用廊下天井スラブのクラックから漏水事例

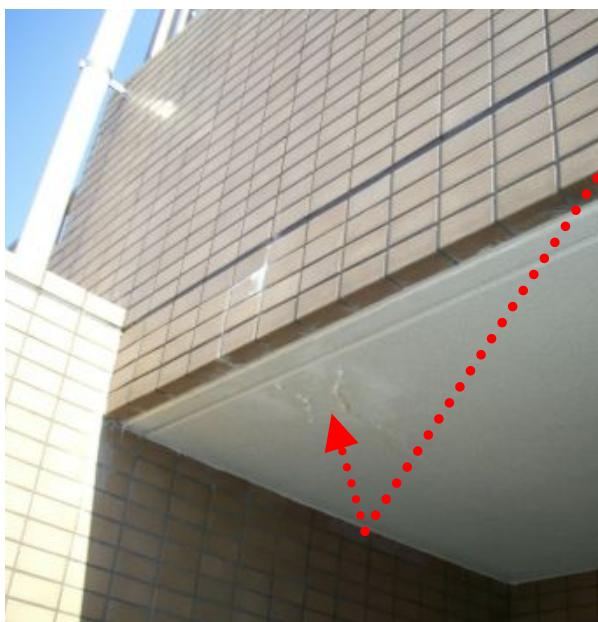
共用廊下天井スラブ躯体に発生したクラックに浸水しエフロレッセンスを析出＝石筍状態に成長したもの。

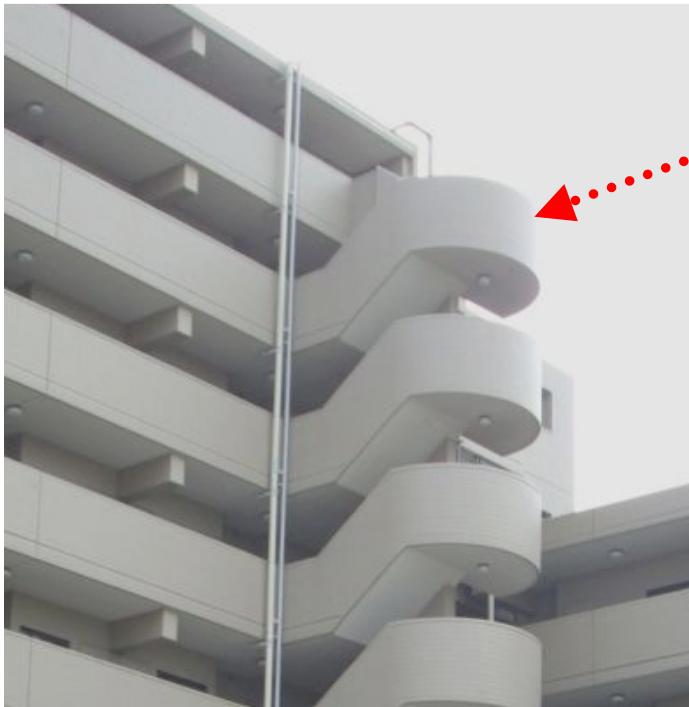
左写真は共用階段の経年劣化に伴いスラブ躯体と仕上げモルタル層間に浸透した雨水が外部共用部を汚損・損傷させている状況

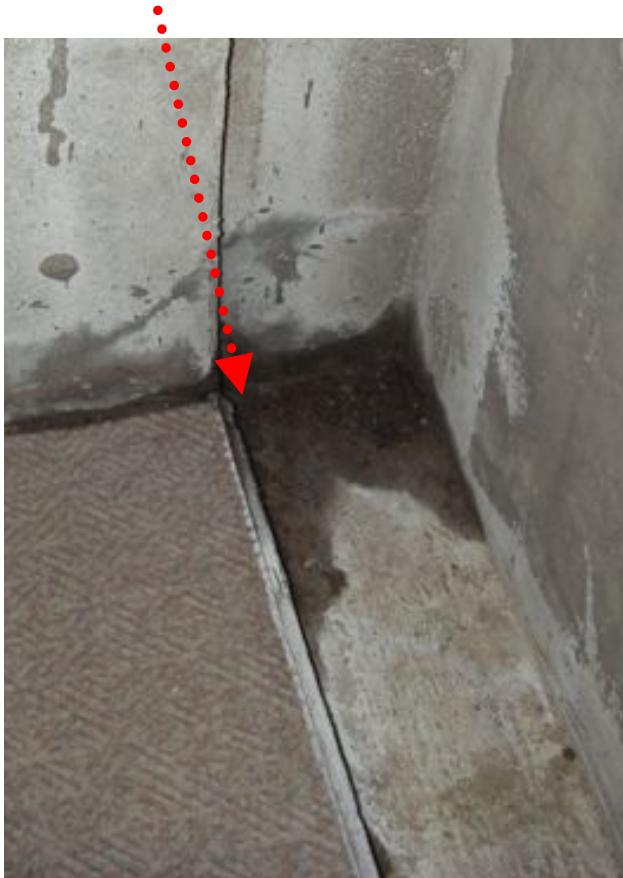
共用廊下は長尺シートを施工されているが排水側溝内はウレタン防水層が損傷し長尺シート下モルタル層とスラブ躯体間に浸水している状態。

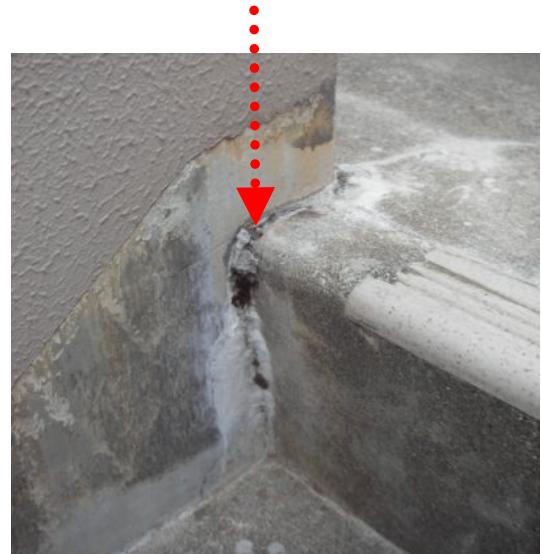
階段部は、長尺シート等が施されておらずモルタル仕上げのため、経年劣化と共に層間に雨水等が浸透し、エフロレッセンスを析出し汚損・損傷している状態。

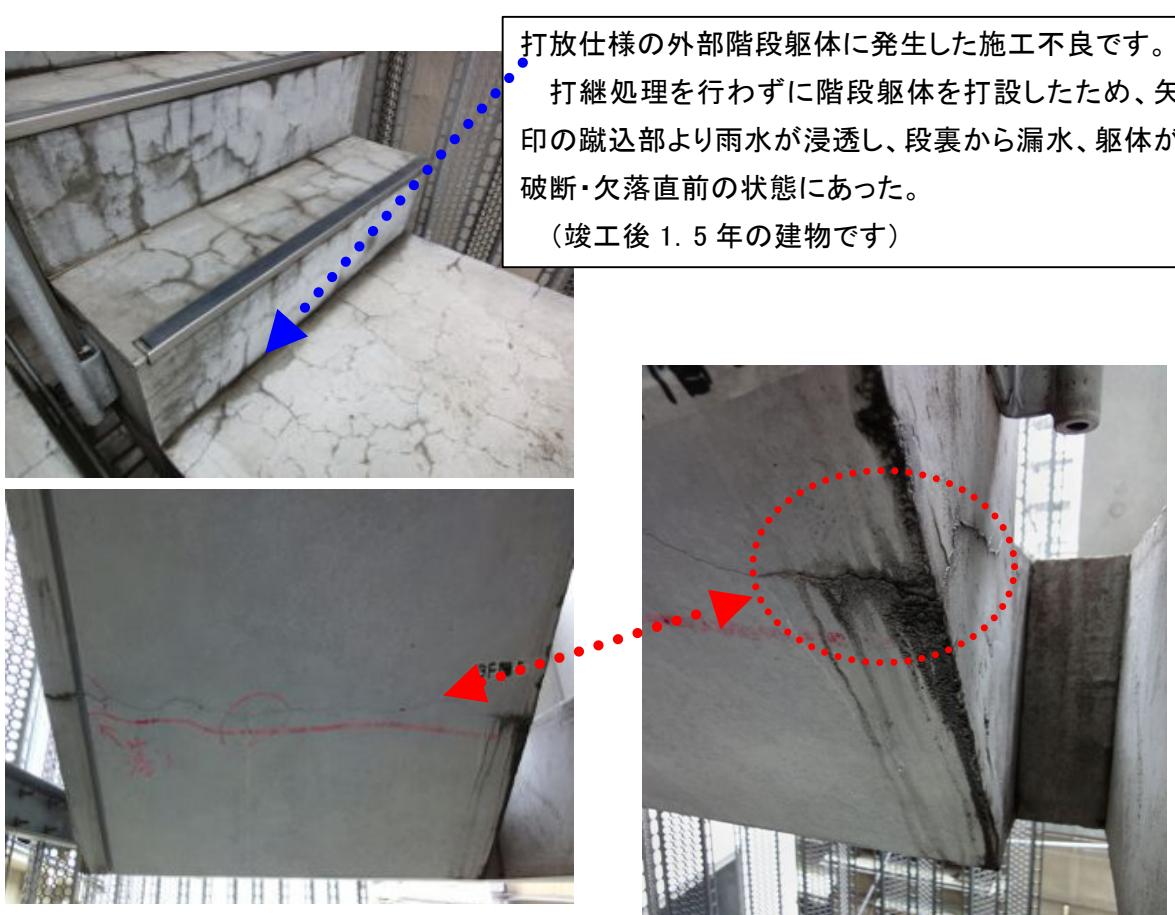
3. 打放仕様外部共用階段の施工不良による漏水事例

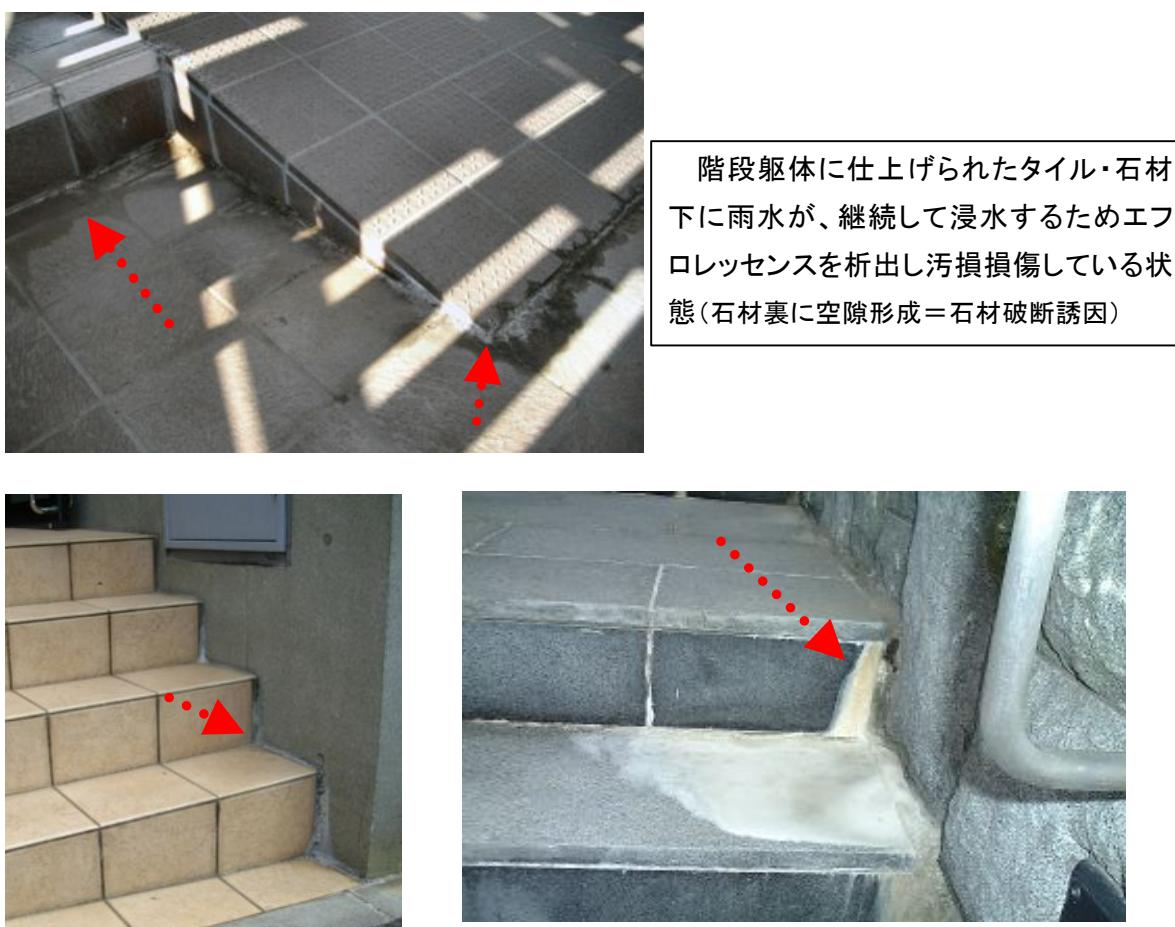
4. 階段躯体の打継、目地部からの『浸水』し、エフロ析出とタイル浮き損傷を起こしている状態

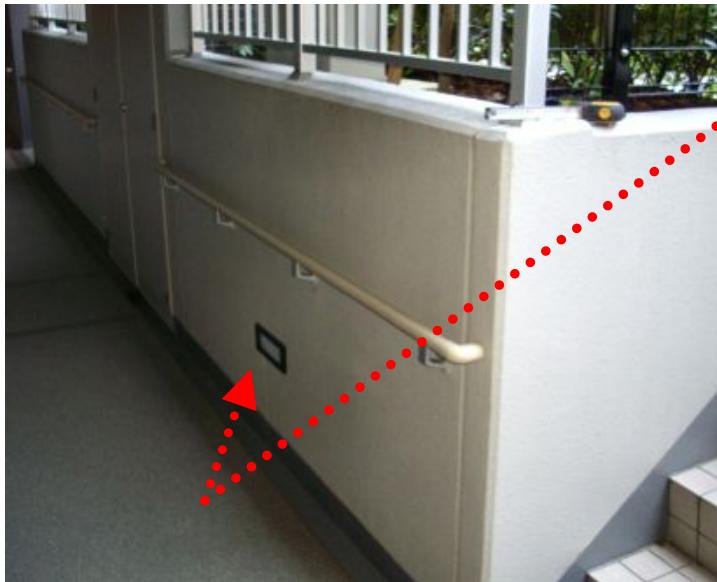
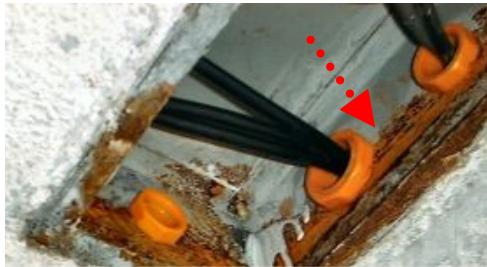
5-1.共用廊下手摺壁躯体に設けられた『足元灯Box』内部から発生する漏水現象。

これは、手摺壁躯体に設けられた『足元灯Box』にクラックが入り、地下水が浸水し、漏水に伴うエフロ析出汚損を発生させた状況でした。

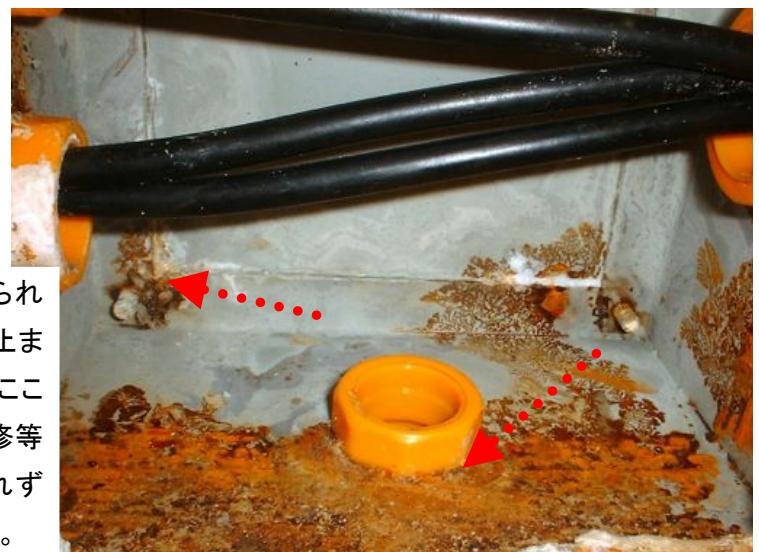
5-2.共用廊下天井スラブ内に設けられた『電線用中継Box』内への漏水が止まらず金属部が発錆腐食している状態。ここに至るまで直上の防水層等の止水補修等は、何度も行われたが漏水は止まずに金属部には腐食損傷が進行していた。

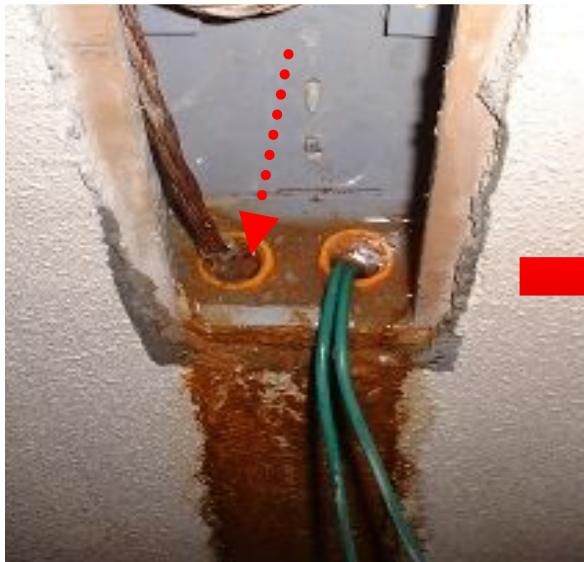
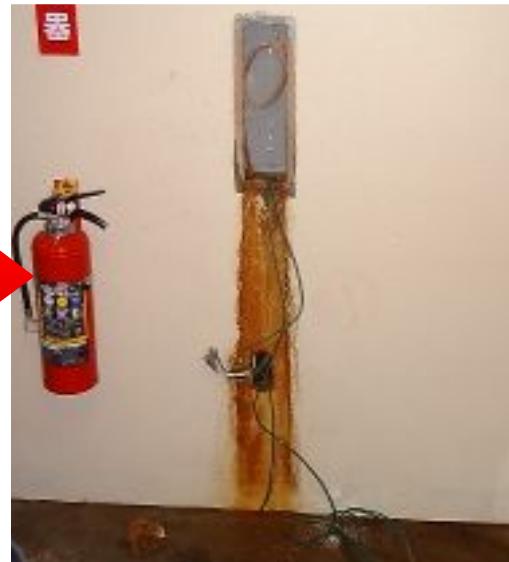
5-3.避雷針アース線接続中継Boxを設けられた壁躯体内中継Box CD管から湧出する漏水現象。

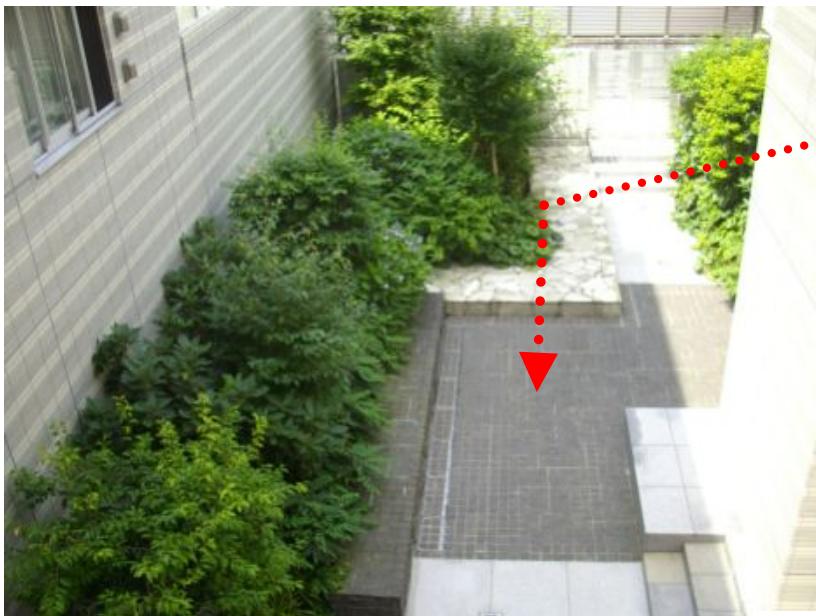
6. 棟内地下駐車場天井部への漏水事故

この中庭の地下に機械式駐車場が設けられているが、駐車場天井への漏水が止まらず、天井材の腐食・破損が継続し、必要なない補修費が支出していた状況です。

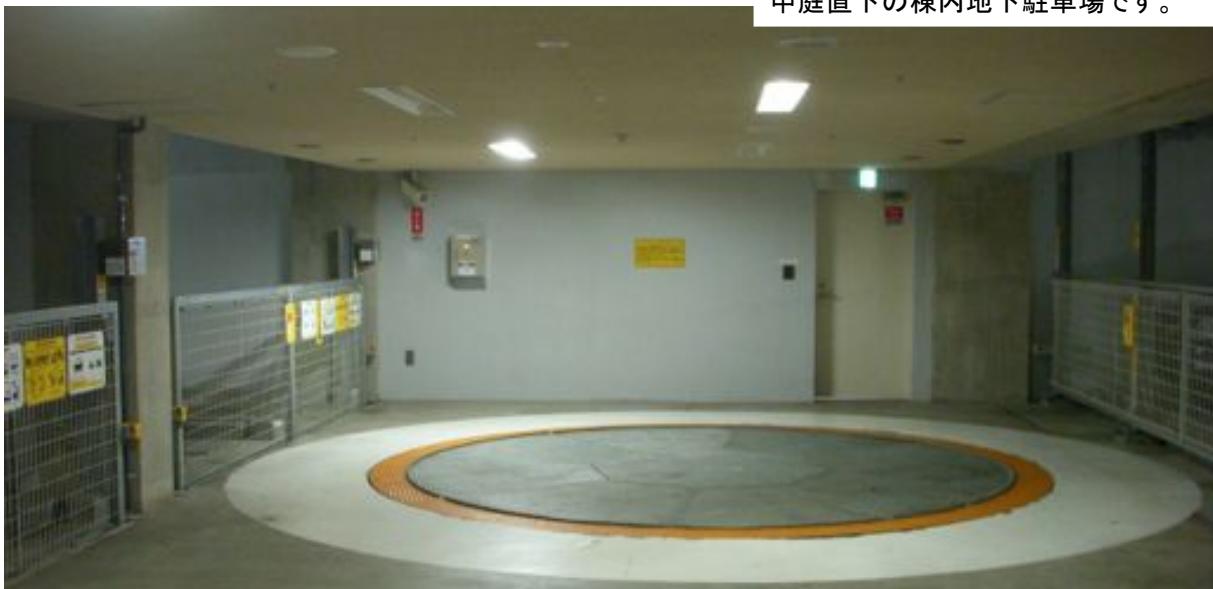
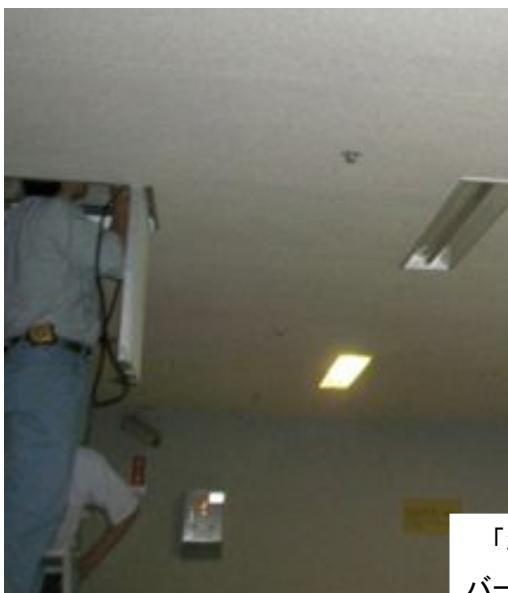
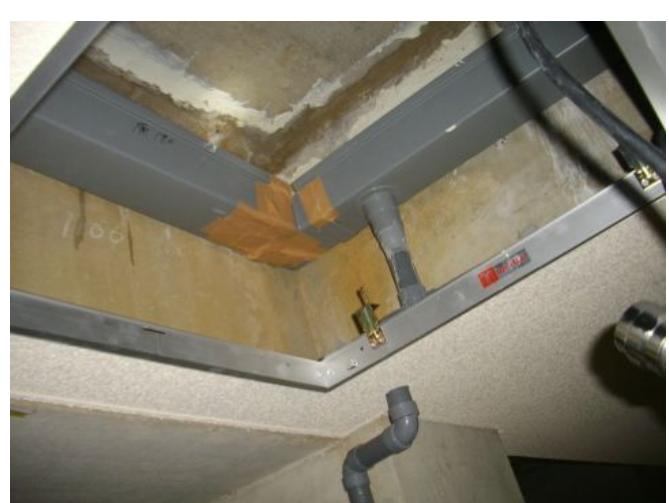
中庭直下の棟内地下駐車場です。

「漏水」が止まらないため、漏水を桶で受け排水しているが、オーバーフロー等によりカバー出来ない天井材を汚損・損傷させてい
る。*弊社が呼ばれる時は、この様な状態が多く見られます。
