## 1. 建物 地上部

### ③共有部の漏水、躯体損傷

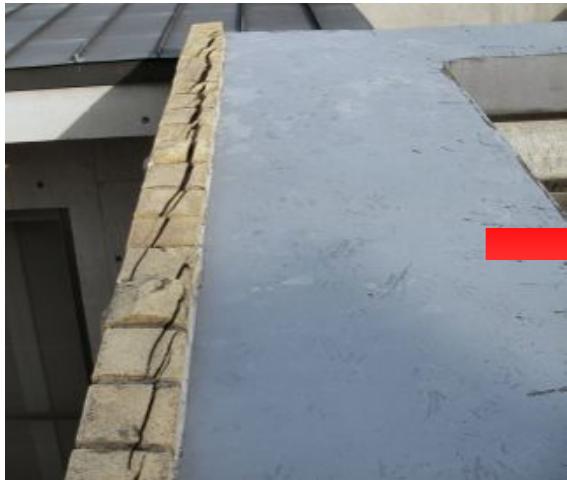
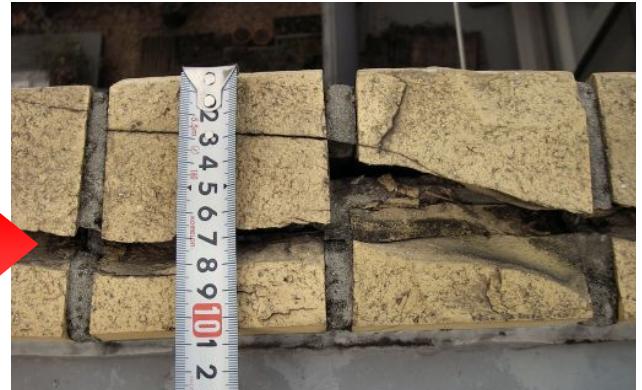
③-1. 屋上のパラペット外壁に施工されたタイルの破断です。

これは、使用されているタイル材が吸水し、凍結融解を繰り返し、起こした破断現象と思われる

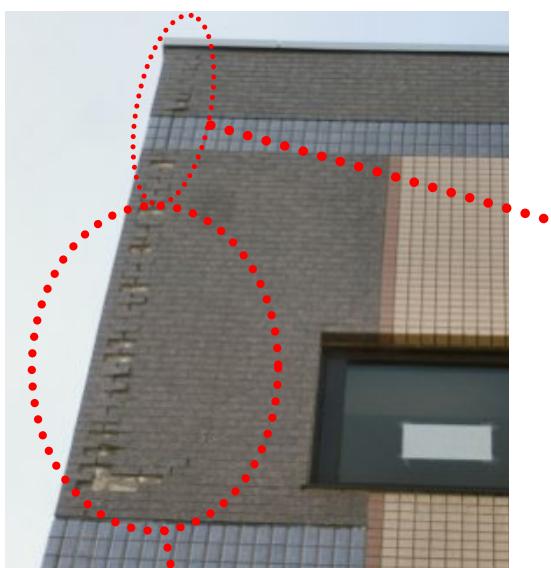
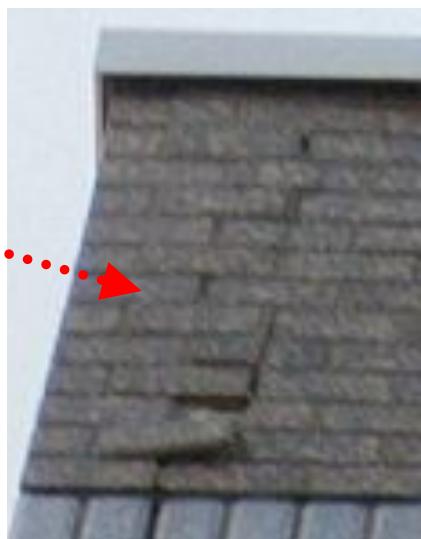
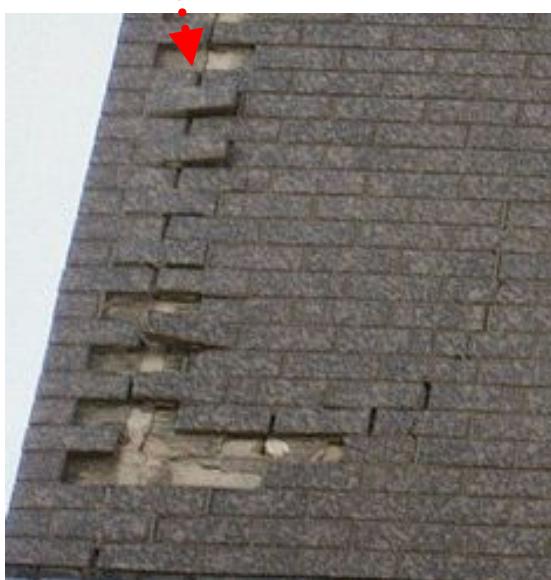
③-2. 外壁タイルの剥落です

タイル下地躯体にクラックが発生し、タイルが剥落し始めている状態です。

\* この状態から第三者に被害が起きた場合は建物所有者の責任が問われます。

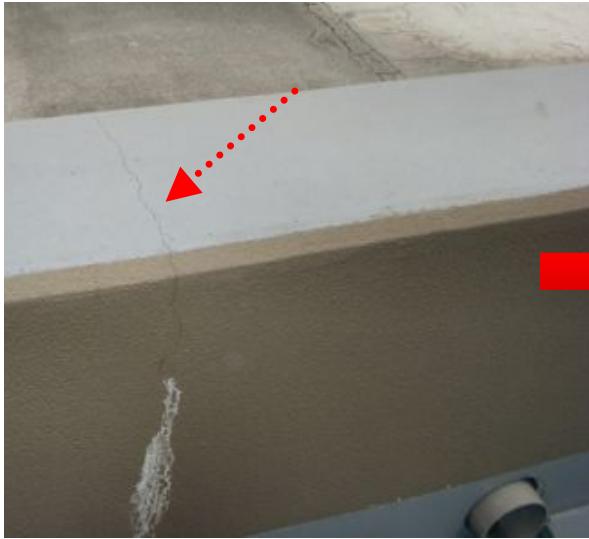
③-3. 屋上梁躯体等に発生するクラックに伴う漏水とエフロレッセンス析出汚損です

屋上梁躯体に発生したクラックへの浸水と  
エフロ析出汚損です

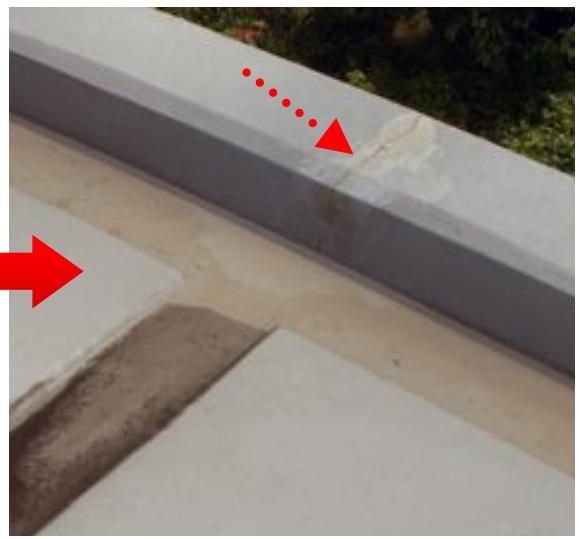
左の梁躯体に続く共用廊下スラブ躯体に  
連続するクラックと暫定的な直し跡です

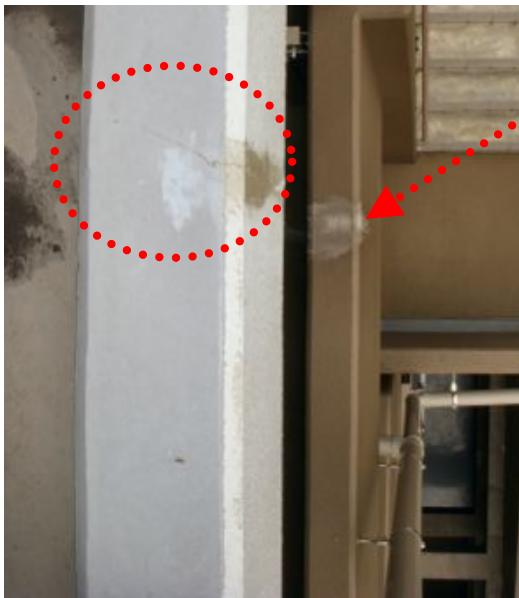
共用廊下の天井部スラブ躯体に発生した貫通す  
るクラックからの漏水とエフロ析出が手摺壁天端面  
(ここにもクラック発生)に落下し汚損している状態  
です。

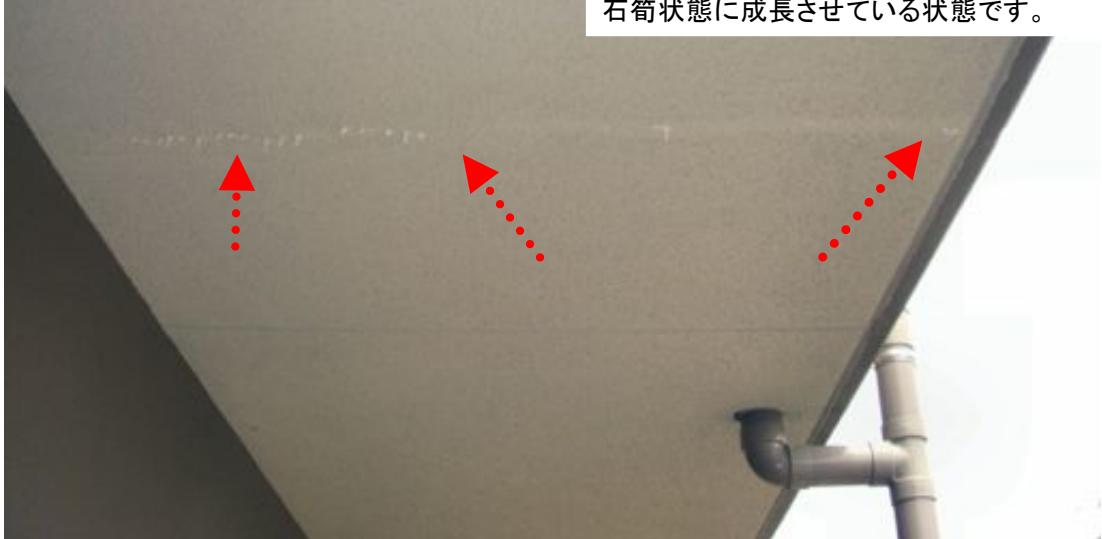
共用廊下天井スラブに発生した貫通するクラック  
からの継続する漏水が析出するエフロレッセンスを  
石筍状態に成長させている状態です。

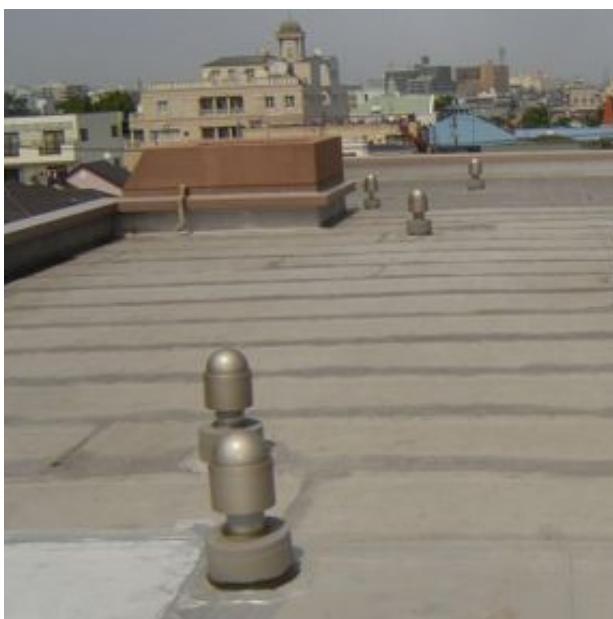
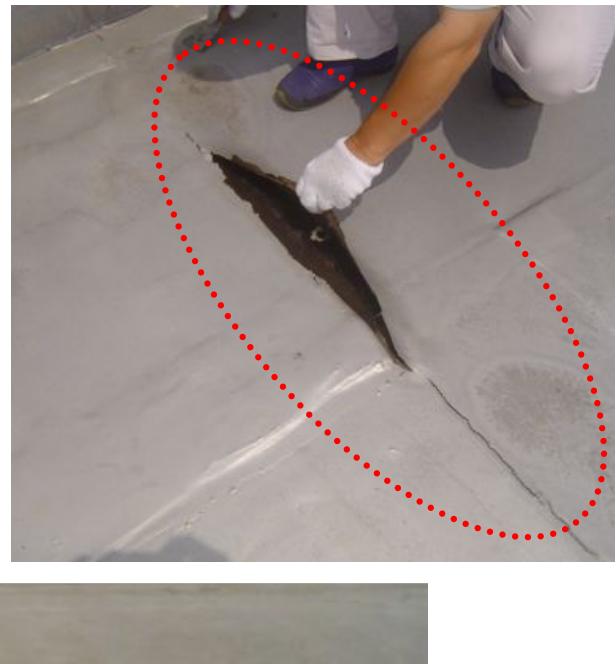
### ③-4. 屋上防水層の劣化損傷による居室天井部へ漏水事例

#### 1. 屋上シート防水層の劣化＝剥がれ

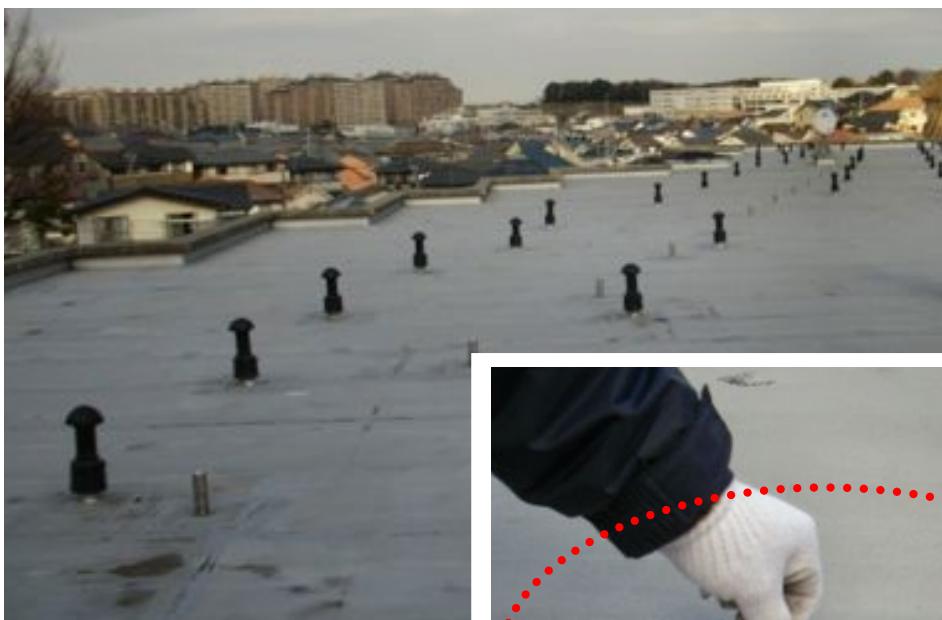
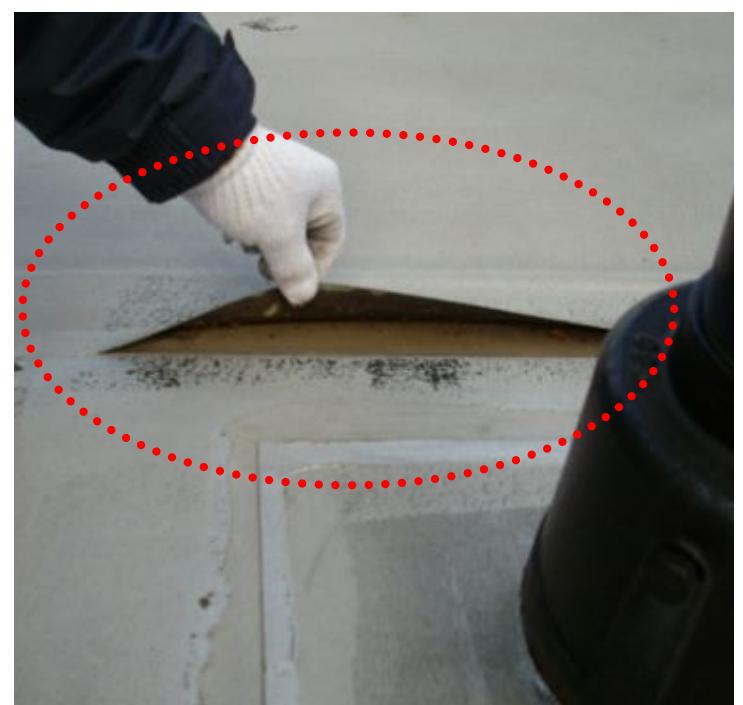
#### 2. 屋上シート防水層の施工不良(ジョイント部接着不良)

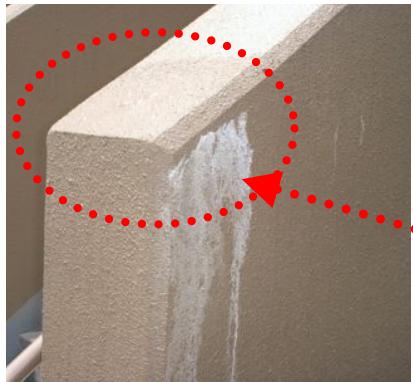
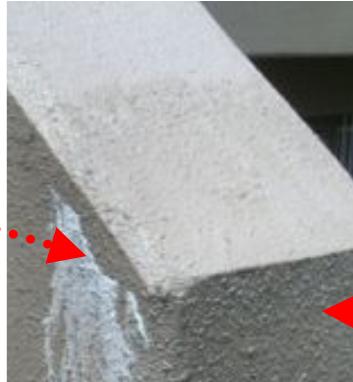
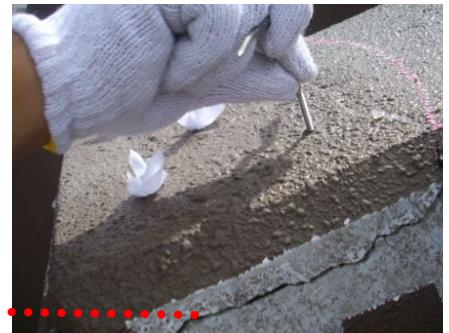
③-5. 共用外部階段 手摺壁躯体の破断と浸水に伴うエフロ析出汚損です。

新築竣工1.5年の建物です。RC造  
躯体をモルタルで成形したため、  
破断し、落下直前状態まで損傷。エボ  
キシ樹脂+ステンレススピンドル併用補修

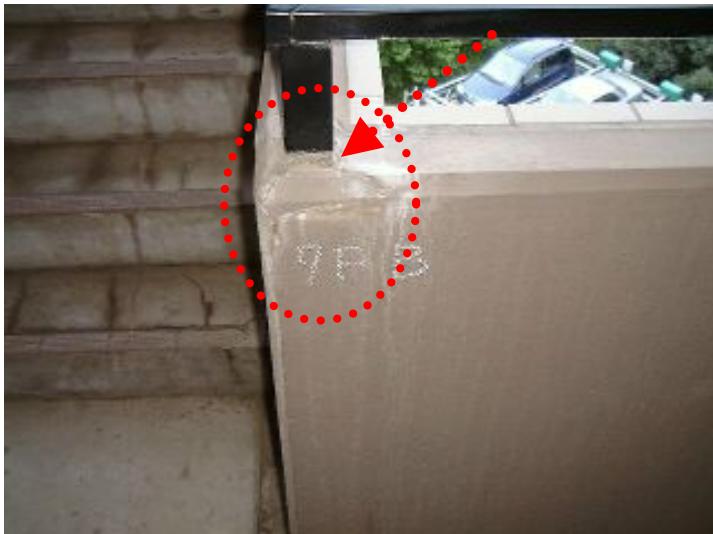
共用廊下手摺壁躯体に組み付けられた  
手摺金物基部躯体にクラックが入り**浸水**  
に伴うエフロ析出です。

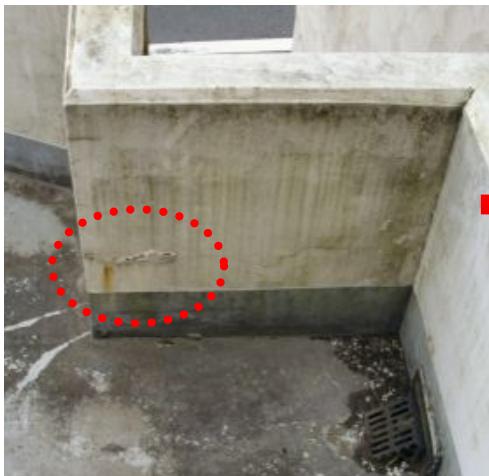
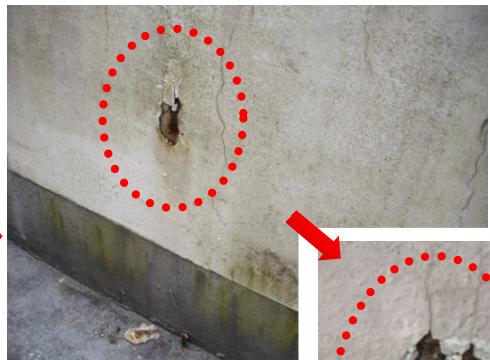
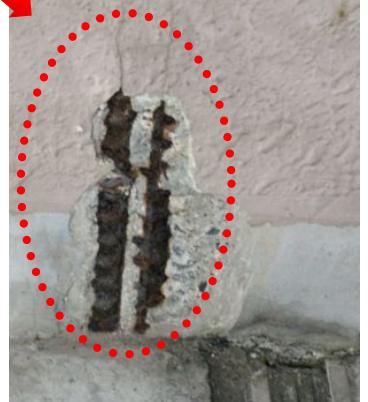
手摺壁クラックへ浸水し、内部鉄筋爆裂状態

手摺壁躯体に入るクラックへの雨水浸水が継続し、内部鉄筋に  
発錆爆し、被り部を『錆の体積膨張』により、割り剥がし劣化進行し  
ている状態

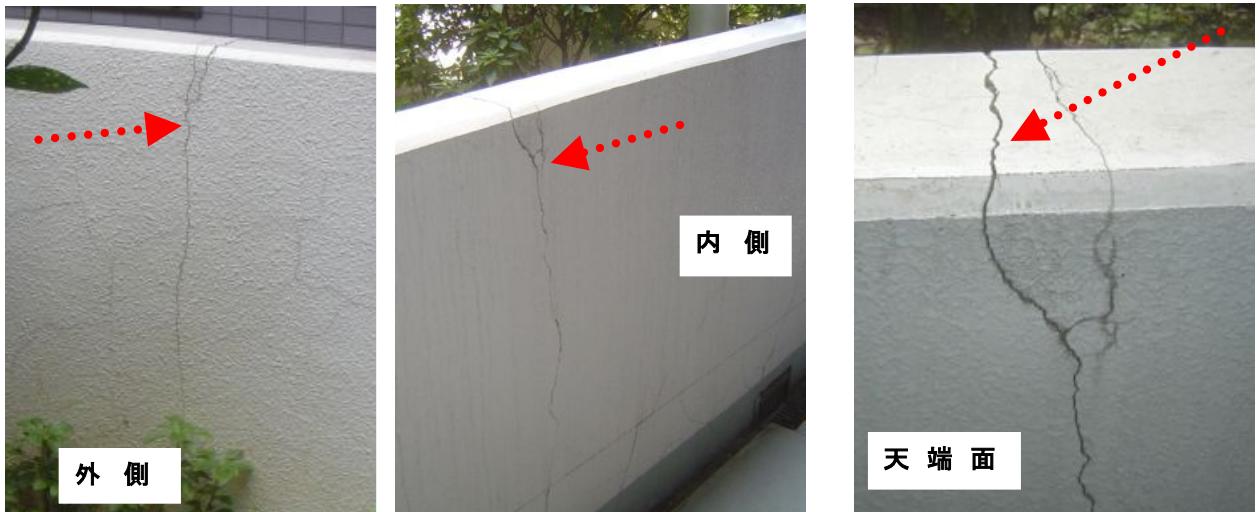
手摺壁躯体に発生した貫通するクラックです。(これは、地震等による原因ではありません)

外壁タイルの破断＝下地の躯体に発生したクラックが原因です。クラックへの浸水によるエフロレッセンス析出汚損となり今後は剥落に至ります。

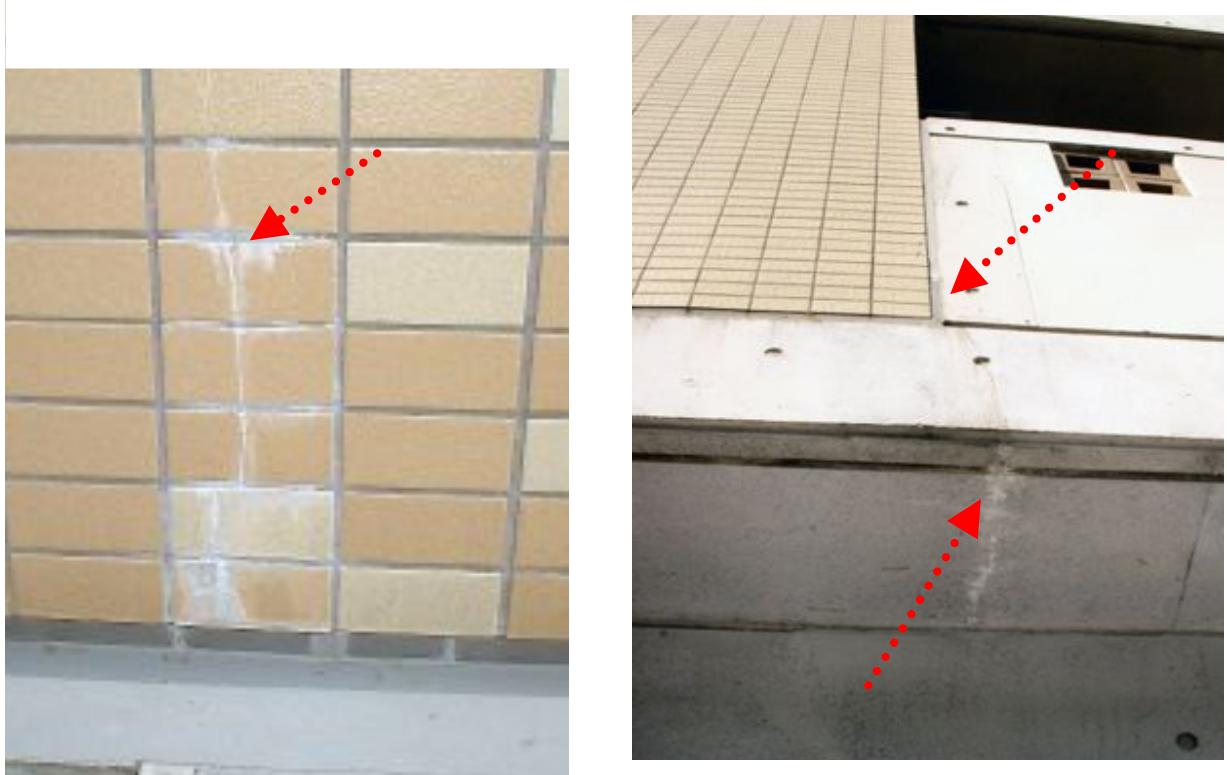
躯体下面のエフロ析出汚損は上部から連続するクラックを伝い侵入する雨水により起きています。

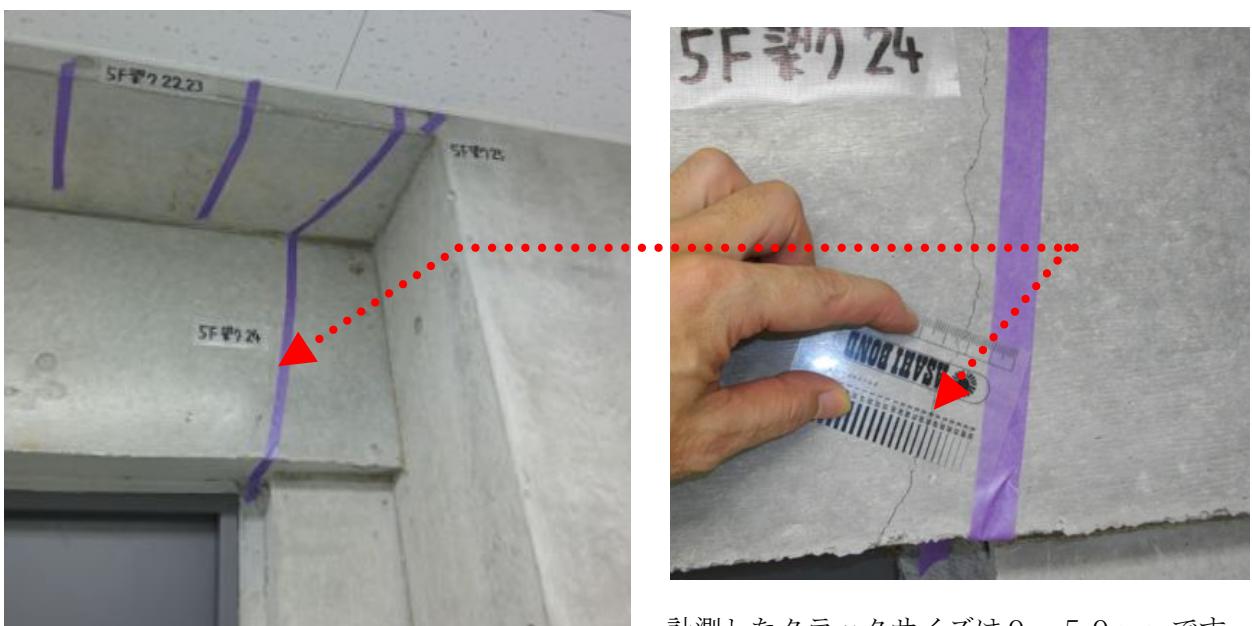
③-6. 共用躯体開口部 ドア組み付け開口部壁躯体の破断クラックです。

内放仕様の躯体に発生した貫通し外部に連続するクラックです。

計測したクラックサイズは0. 50 mmです。

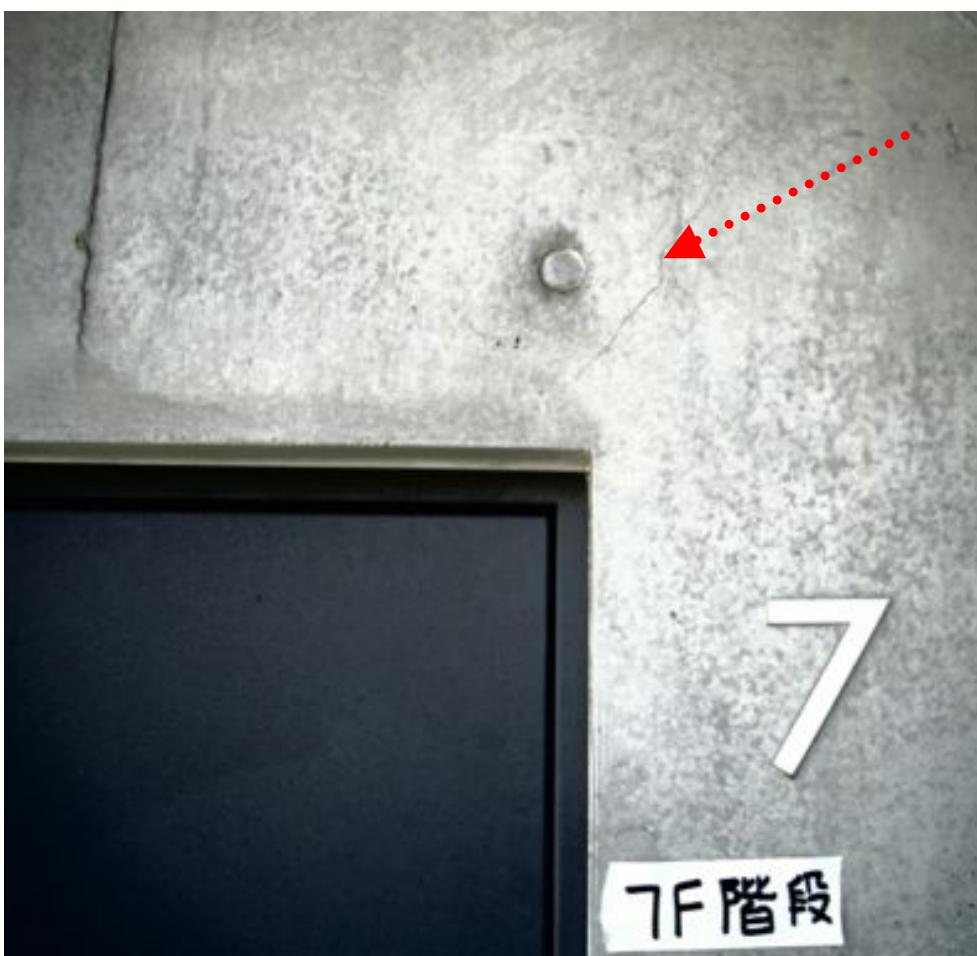
内放仕様のドア組み付け用躯体開口部コーナーに起き易いクラック事例です。

\*このまま放置すると、吹きかかる雨水がこのクラックから浸入し、室内側に漏水事故に至ります。
