外壁面 調査事例

赤外線調査法による屋上防水層不良部調査事例(吹き抜け天井漏水調査)

室内の赤外線調査法による不良調査

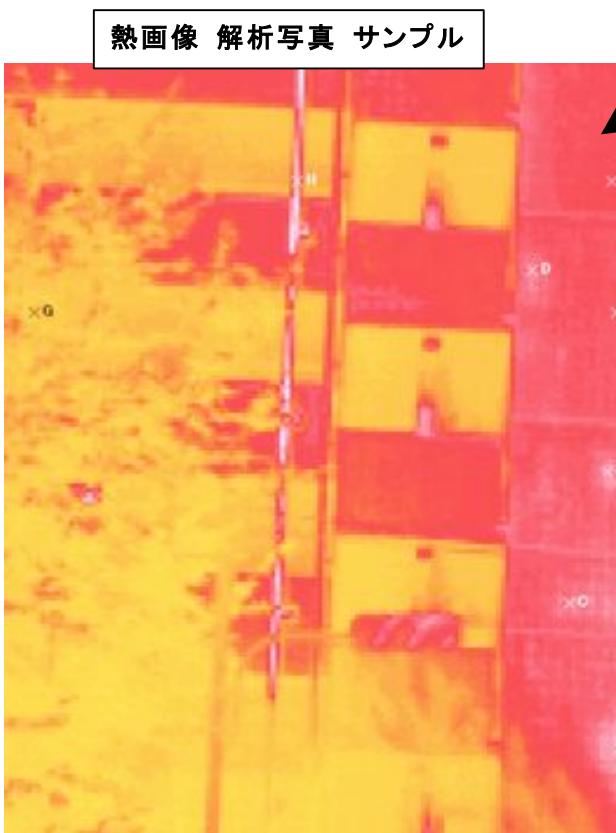
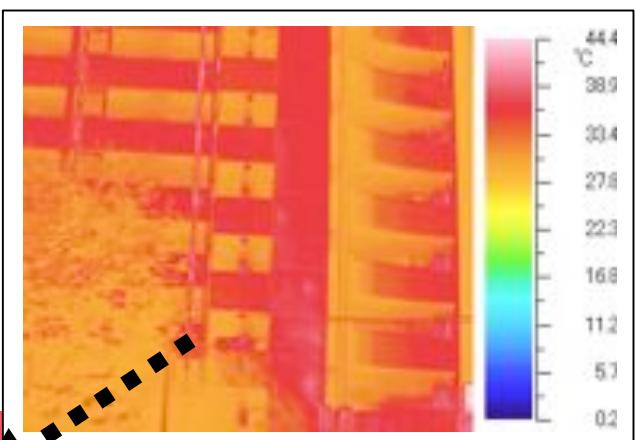
採取したデータを画像解析することで、
「浮き等」の剥離の恐れのある場所が客観的に確認できます。

- A 38.73°C E= 1.00 浮いています
- B 38.73°C E= 1.00 浮いています
- C 37.37°C E= 1.00 浮いています
- D 38.13°C E= 1.00 浮いています
- E 36.15°C E= 1.00
- F 36.00°C E= 1.00
- G 30.33°C E= 1.00
- H 40.52°C E= 1.00 (金属製縦樋です)
- I 30.17°C E= 1.00

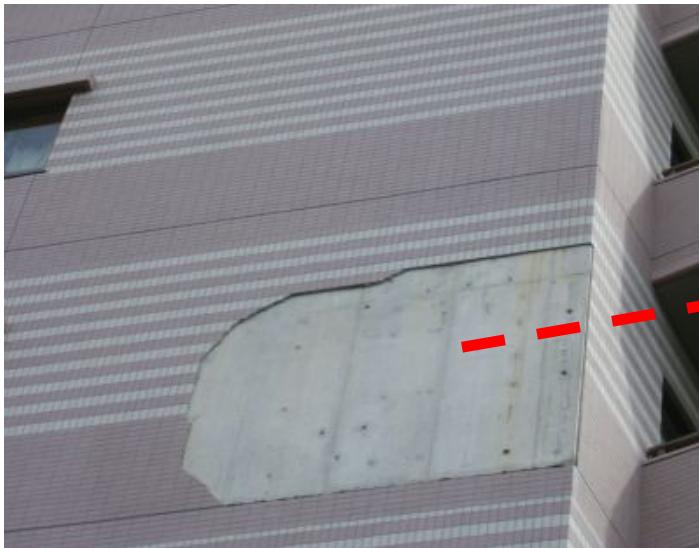
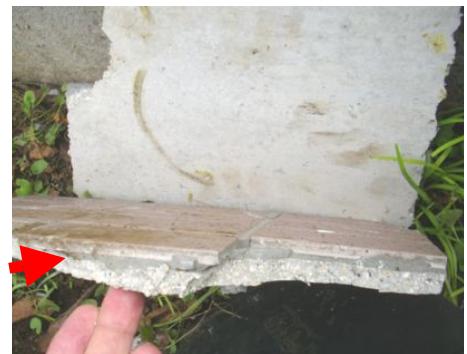
外壁タイルの剥離落した写真

剥離落した外壁タイルです

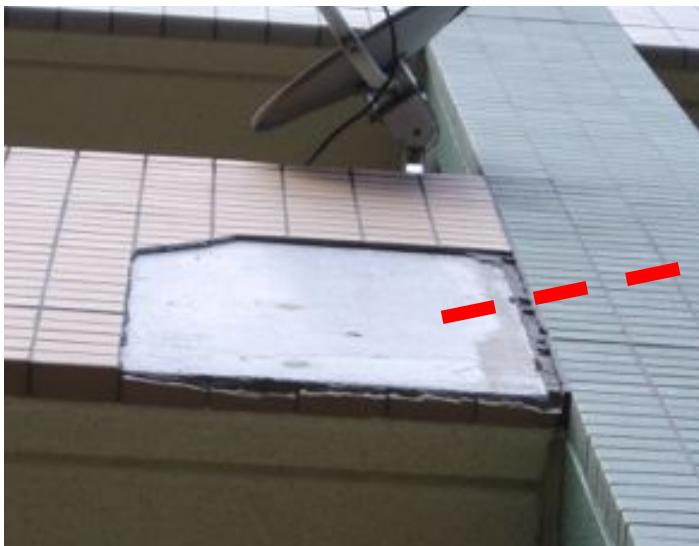
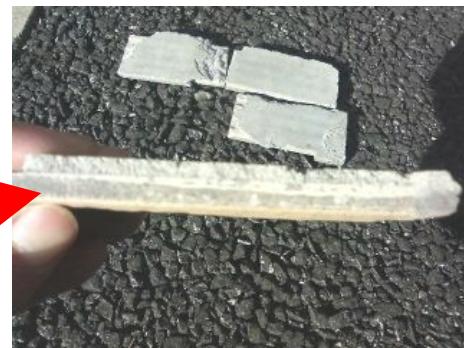
剥離落した外壁タイルです。

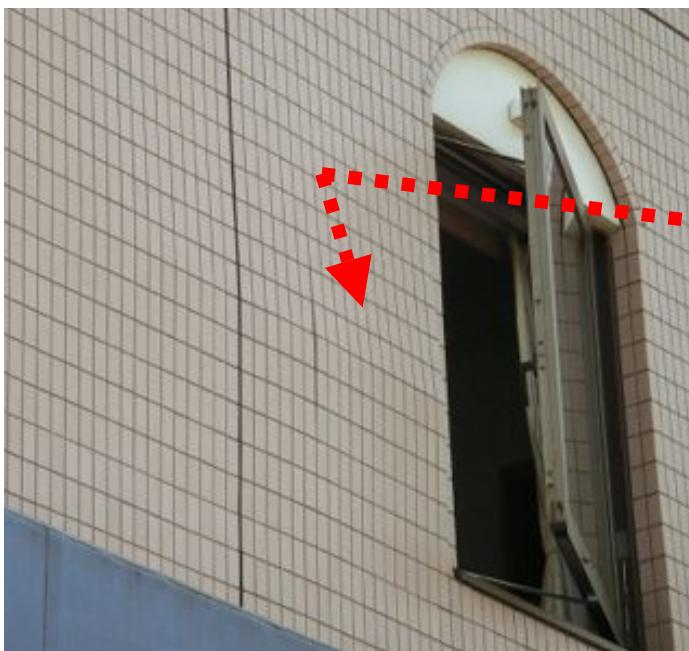
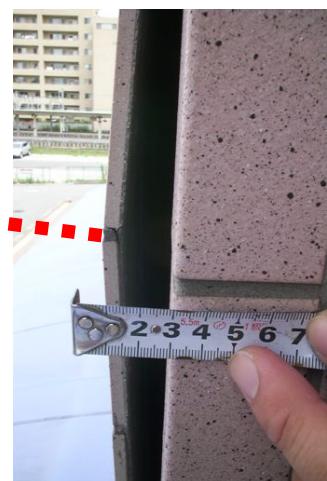
剥離落直前の外壁タイルです。

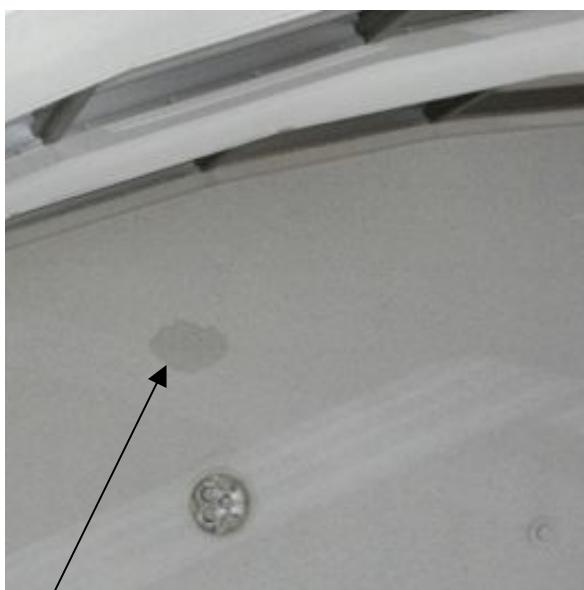
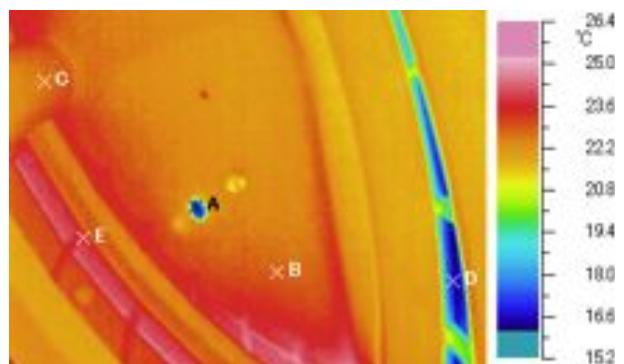
A(漏水染み部) 16.88°C E= 1.00 B(天井材) 22.79°C E= 1.00 C(丸柱) 22.44°C E= 1.00

D(ガラス) 16.51°C E= 1.00 E(サッシ枠) 23.66°C E= 1.00

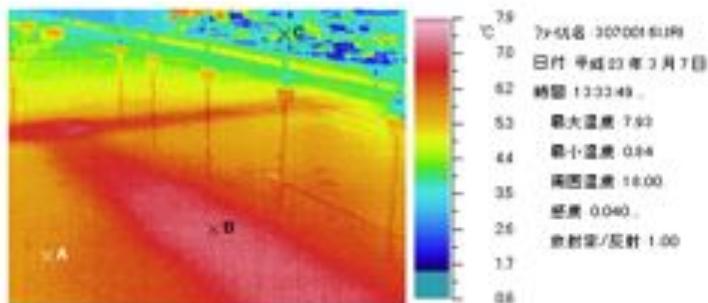
「漏水」の発生している吹き抜け天井上の漏水層に付着した外鏡を用い、温度差を調べる

A: 5.85°C E= 1.00 B: 7.11°C E= 1.00 C(外周金属性の付着部): 15.0°C E= 1.00

この漏水事故例は、漏水が発生している天井は吹き抜けとなっており、内部に調査足場を組み上げる事が困難な状況にあり、漏水原因と止水補修工法を検討できずに困っていた漏水事故でした。

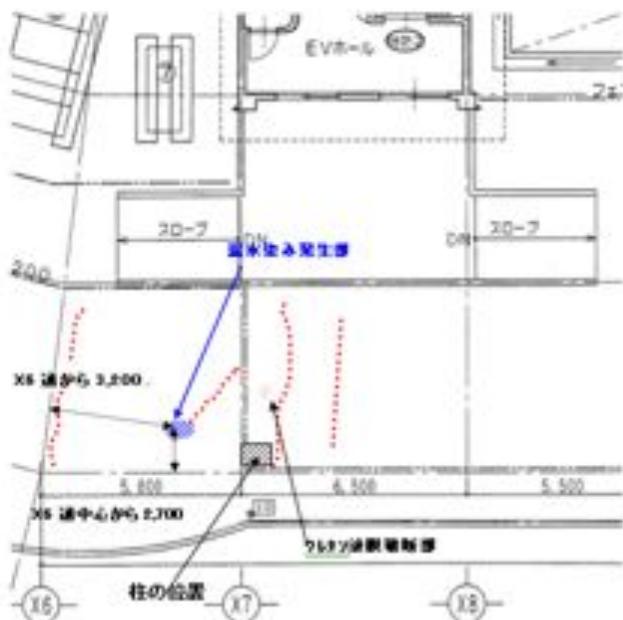
*-----は外側の空調機に隣接される軸性クラック部

実態:赤外線装置を併用した現状調査を行い、施されていたウレタン塗膜防水層の施工厚のばらつき+軸体のクラックによりウレタンが破断していた事(ウレタン防水施工の施工不良)が原因でした。

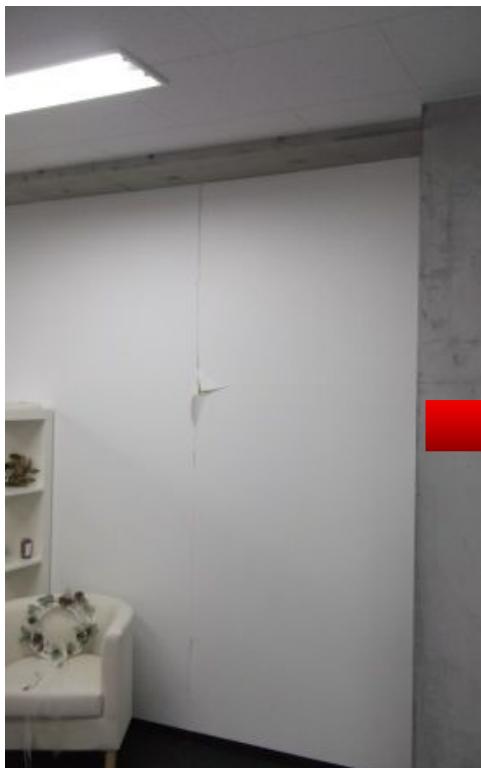
内装工事が終わり、日数が経過していないにも関わらず壁紙が突然破れだした為、原因調査を行う

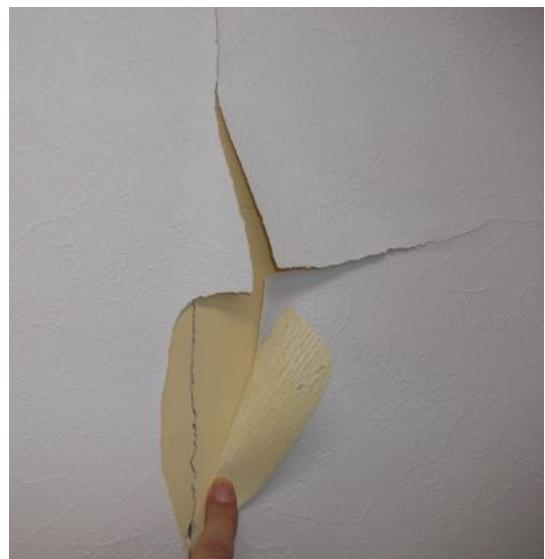
赤外線装置でクロスが破断している面を画像解析し、図面と突き合わせ確認すると内装施工の基本的な施工不良が判明いたしました。

* 躯体と外装サイディング材との太陽熱による挙動が違うために発生した。クロス施工業者の施工不良です。

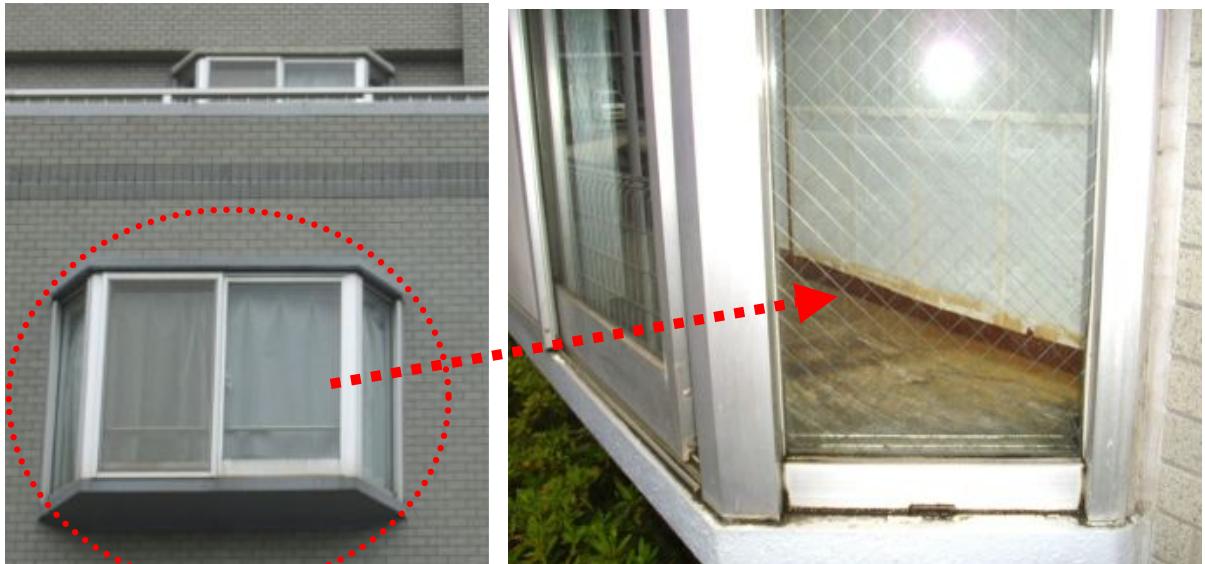
出窓の断熱性能が悪く、喚起不足から室内側出窓フレームとガラス面に多量の結露が発生し、木部が吸水し、汚損、損傷した現象。こういった現象も赤外線装置法で判り易く画像解析が可能です。

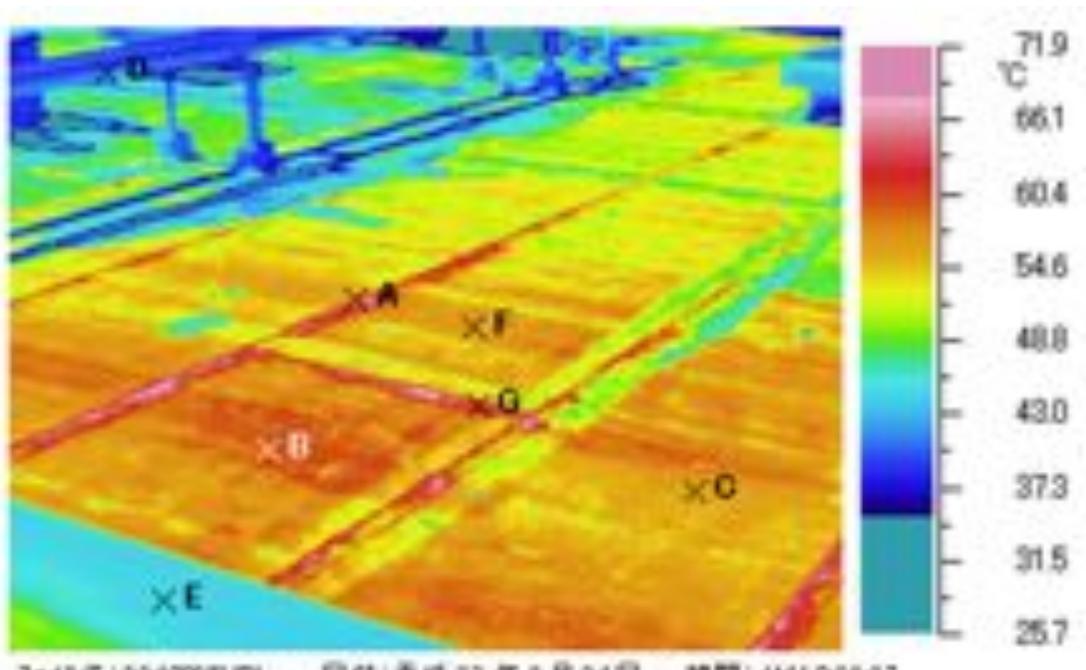
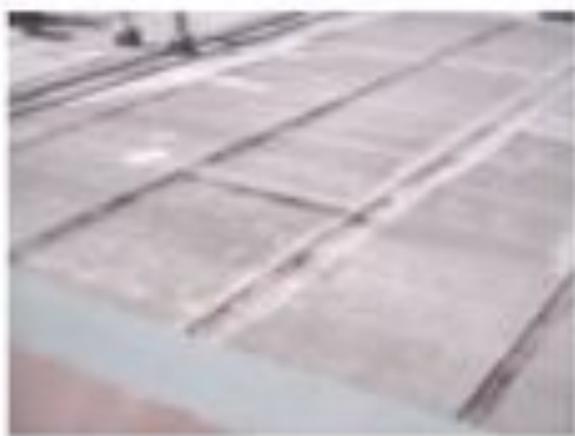
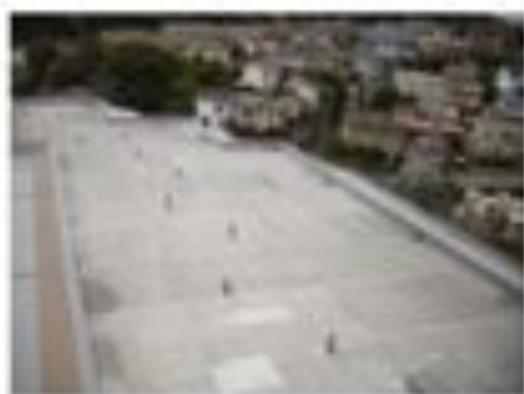
この熱画像で判った事は、露出防水保護仕上げ材であるシルバートップの塗布ムラは太陽光熱の影響を受けシルバートップ下の防水層及びジョイント部の温度が大きく違っております。この熱応力による防水層の挙動は、保証期間である10カ年間にわたり働きますので、劣化損傷の誘因となります。

* 温度の低い**E**の部位は梁躯体でウレタン防水を施された部位です。

* 温度の高い、**G**の部位はジョイント部でシルバートップが薄く下地のアスファルトコンパウンド(黒色)が見えているため、熱の吸収による温度上昇です。
