2. 建物地下部

①. エレベータピット内への漏水現象

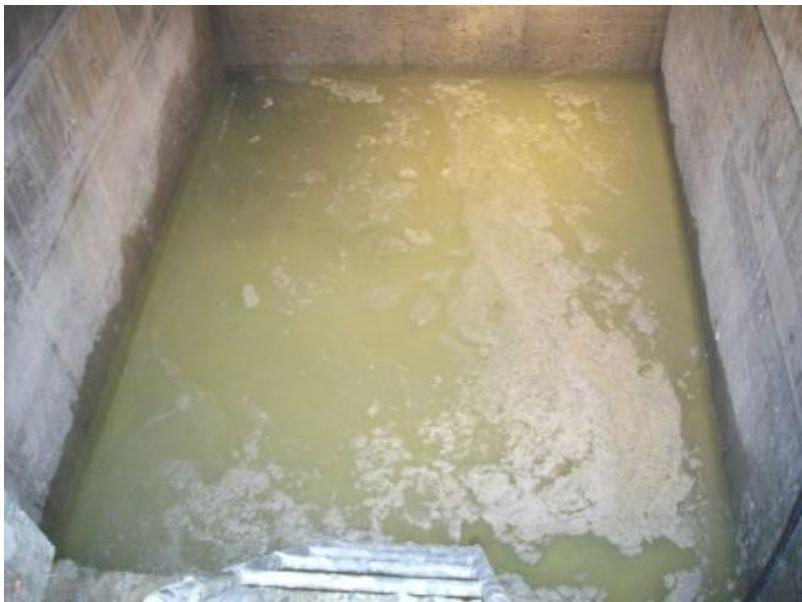
1. 新築工事時、打継施工不良が原因で湧出水が滞留したピット内

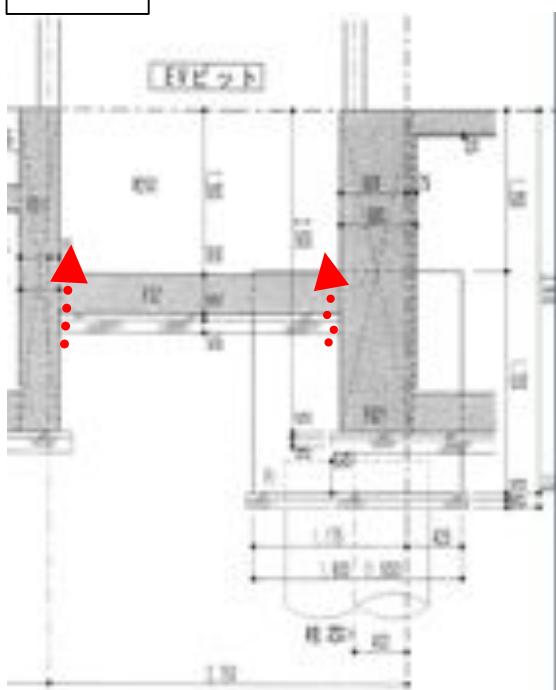
断面

ピット立ち上がり躯体を先に打設し、底盤を後から打設下が、打継処置を行わなかつた事が原因で打継全周から湧出漏水していた。初期の施工不良事例です。

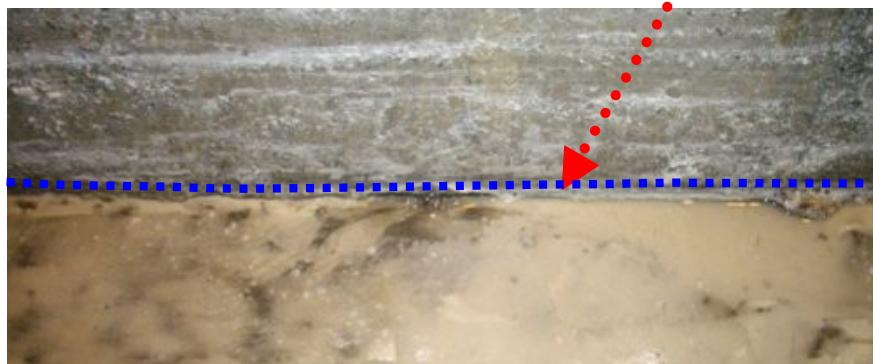
この打継部から漏水している

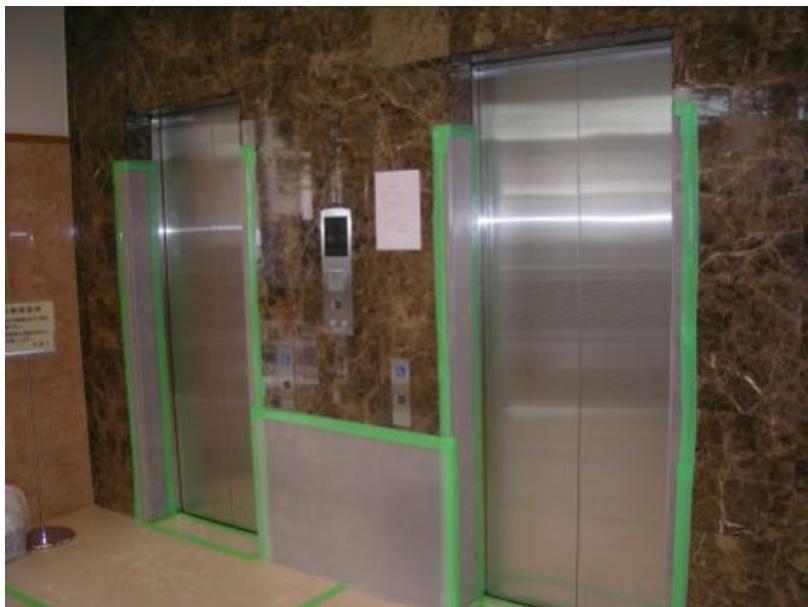
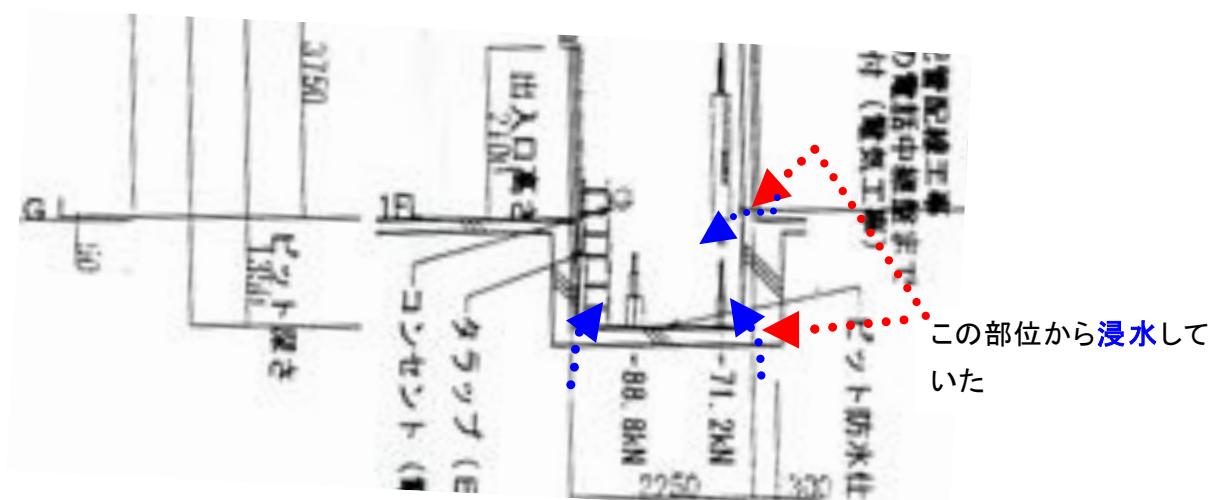
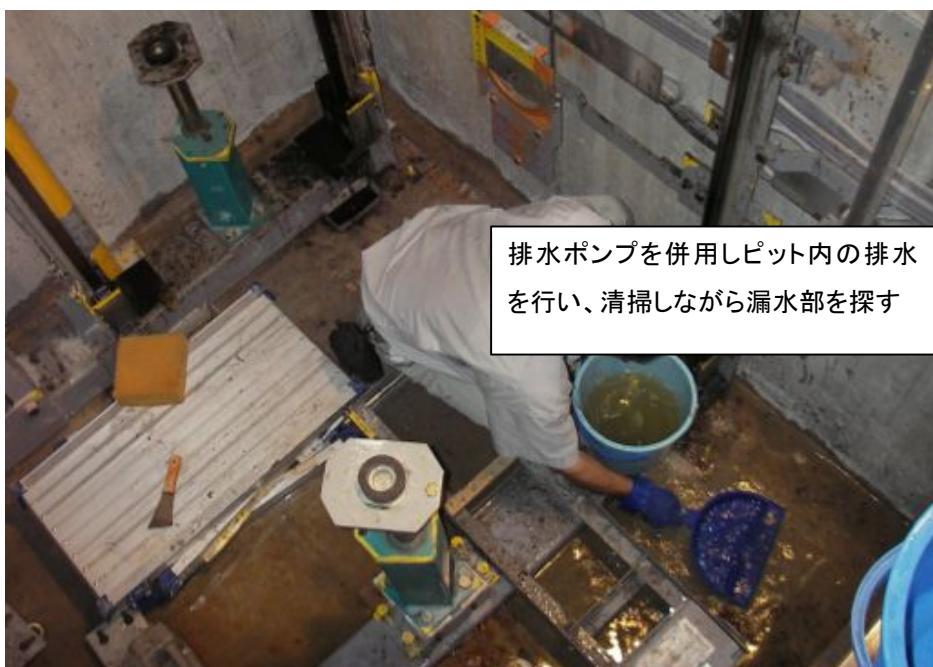
2. 竣工後、エレベータの定期点検により『漏水』を指摘された事例

新築施工時の躯体施工とピット内防水施工不良が直接の原因となりピット内に湧出漏水し、止水補修が困難な状態で止水補修依頼を受けた事例です。

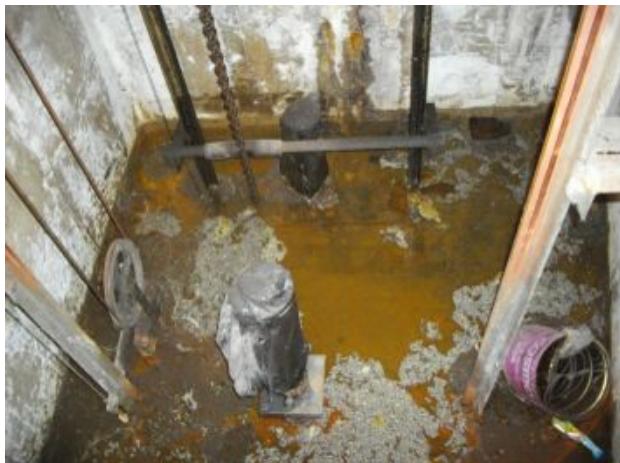
3. 竣工後、エレベータの定期点検により『漏水』を指摘された事例

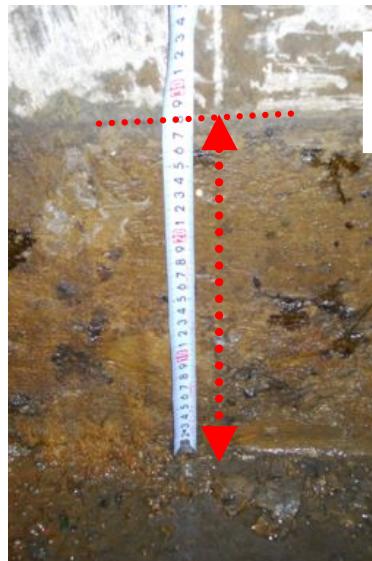
ピット内には、1.4t程滞留水が確認された。

深さ 280mmの
位置が水頭

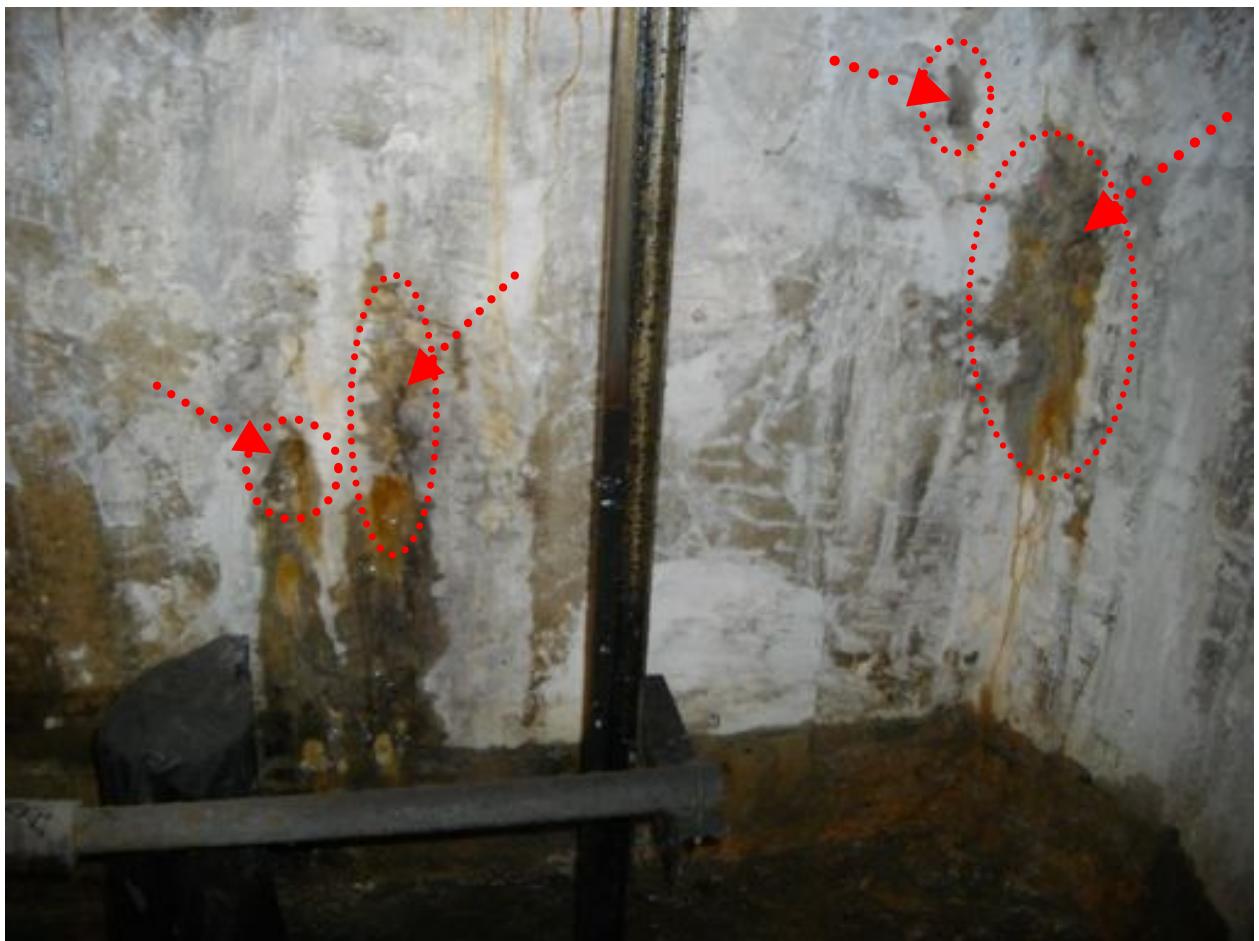
ピット壁躯体の矢印の部位より漏水していた(内部ジャンカと思われる。)
