## 建物地下 共有部に確認される漏水事例

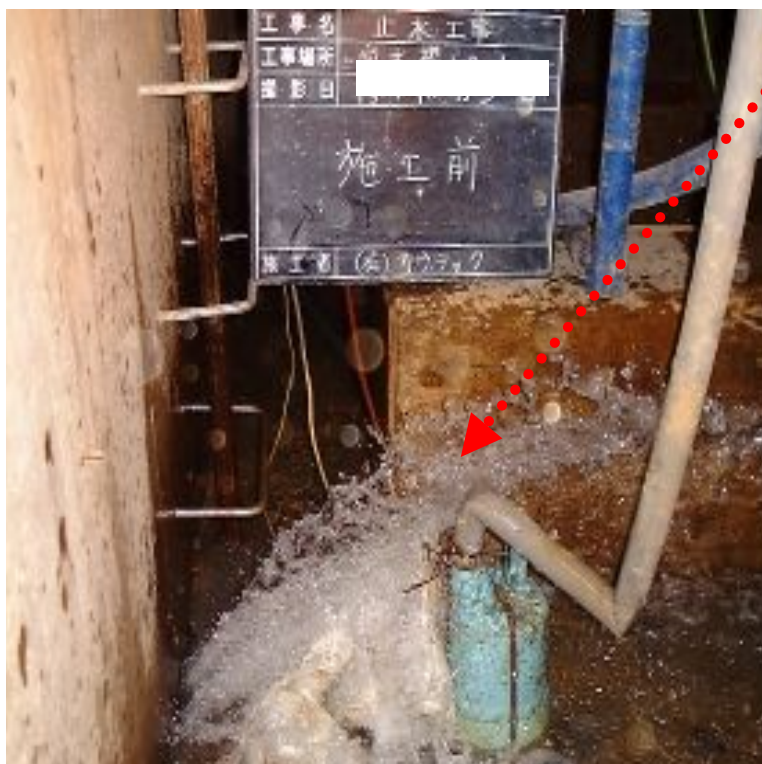
### 1. 新築工事時のコンクリート工事不良

受水槽ピット底盤部からの湧出漏水現象です。

これは、新築工事の施工不良が原因でコンクリート底盤の一部がジャンカ状態であったため、土嚢袋を乗せ排水ポンプを併用しないと漏水量が多過ぎピット内が水没する現場の止水前の状態で漏水事例です。

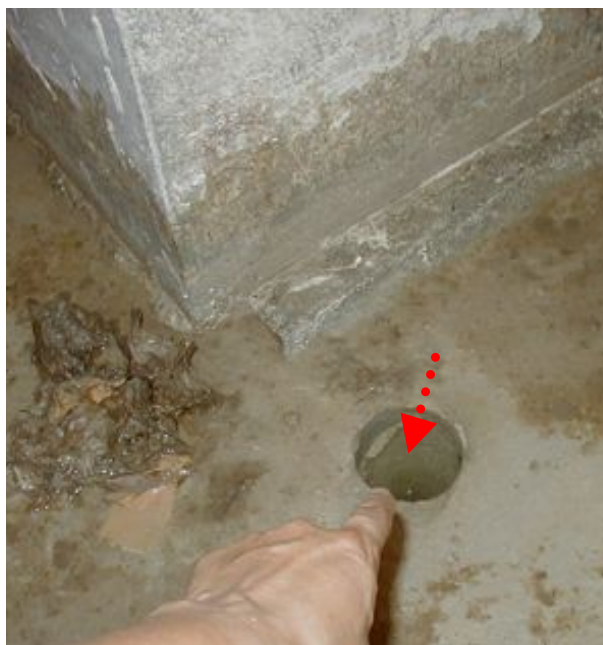
新築工事時に使用した単管地足場の撤去跡からの湧出漏水です。

原因:新築工事時の施工不良と竣工前自主検査の不良です。

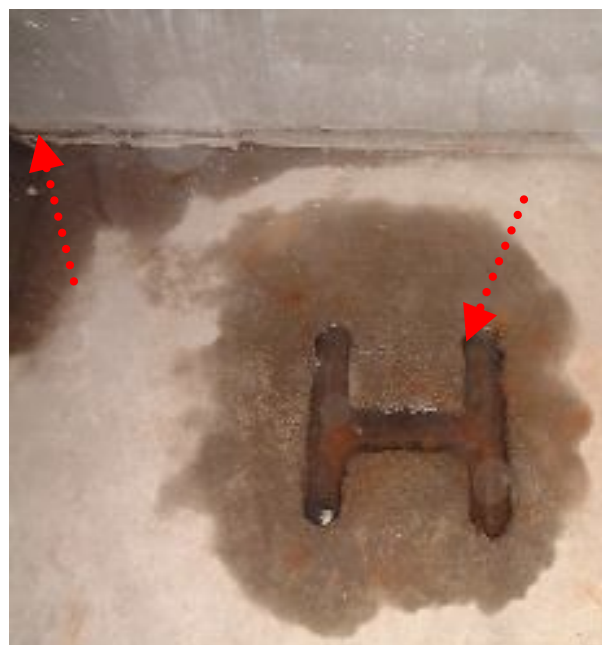
新築工事時の乗り入れ構台用H鋼の溶断跡からの湧出漏水と耐圧版と壁躯体打継部からの漏水現象です。

原因:新築工事時の施工不良と竣工前自主検査の不良です。

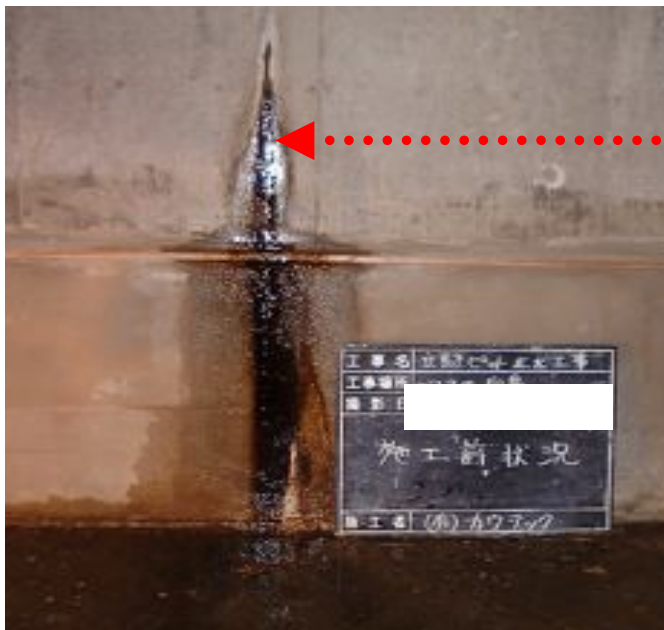
3. 地下壁躯体に発生したクラックからの漏水(内部鉄筋の発錆に伴う錆汁含む)

地下壁躯体に発生したクラックからの漏水現象です。

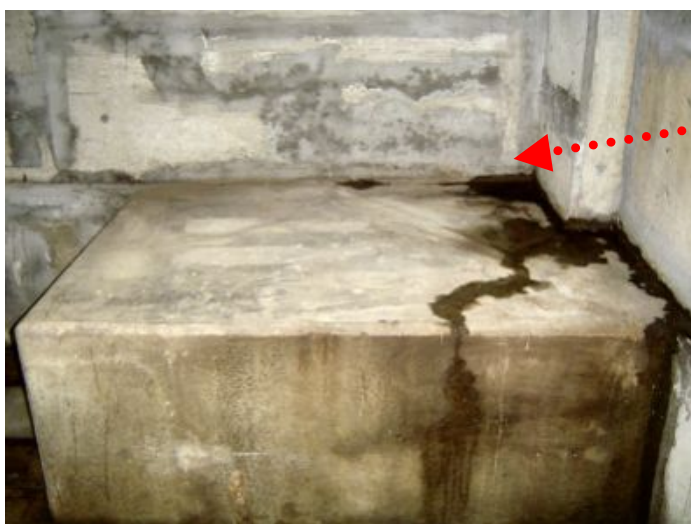
4. 地下受水槽ピット内フーチング横打継からの漏水

地下ピット内の打継からの漏水現象です。

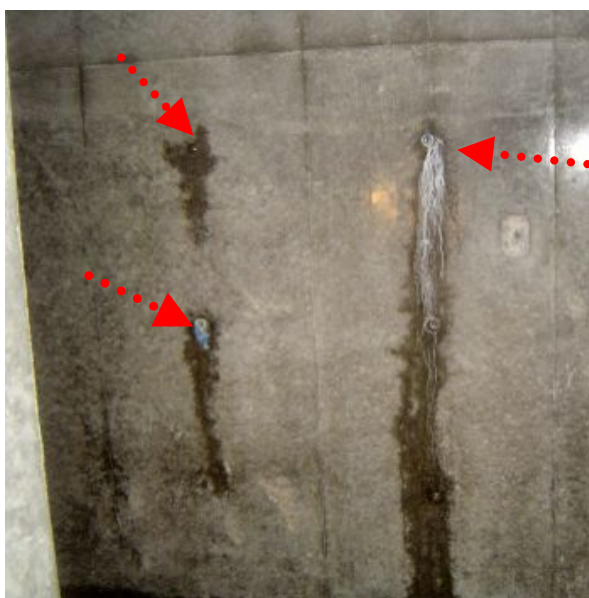
5. 地下壁躯体のセパレータ部からの漏水

地下壁躯体のセパ穴からの漏水現象です。

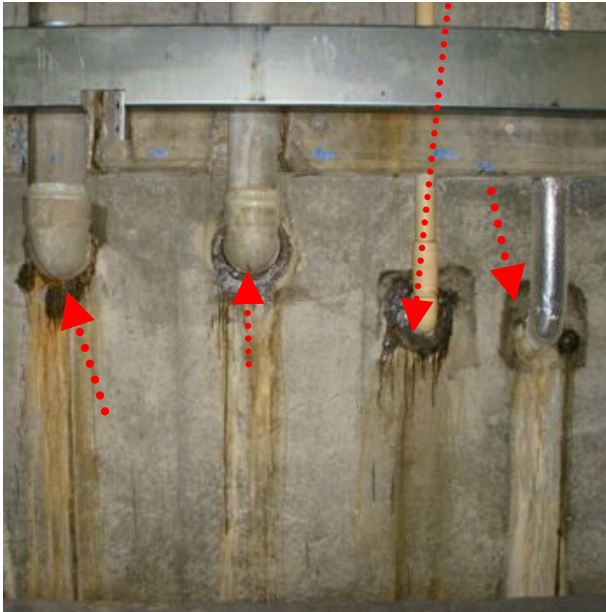
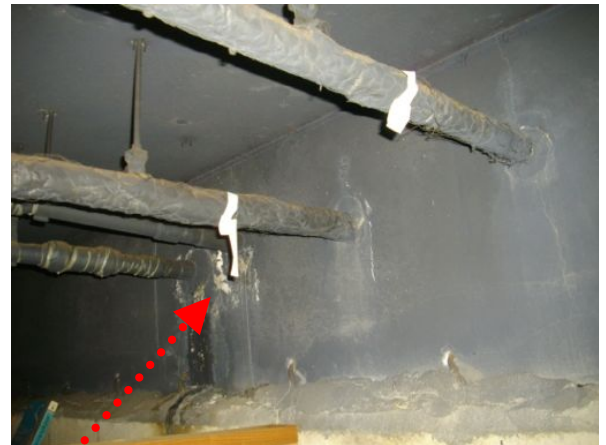
6. 新築工事時の地下ピット内配管スリーブ周りの防水施工不良と発見後の是正止水補修不良の状態です。

地下壁躯体を貫通する配管周りからの漏水現象です。

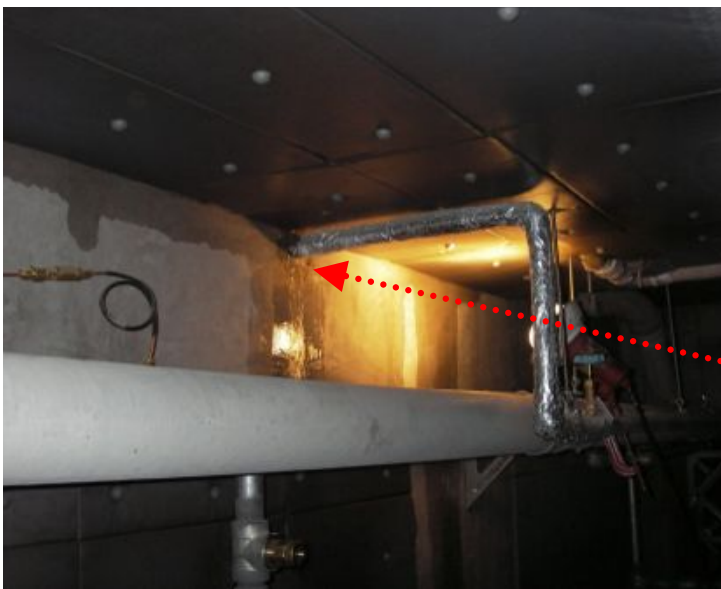
地下壁躯体を貫通する配管スリーブ部の防水施工不良が原因の漏水現象です。

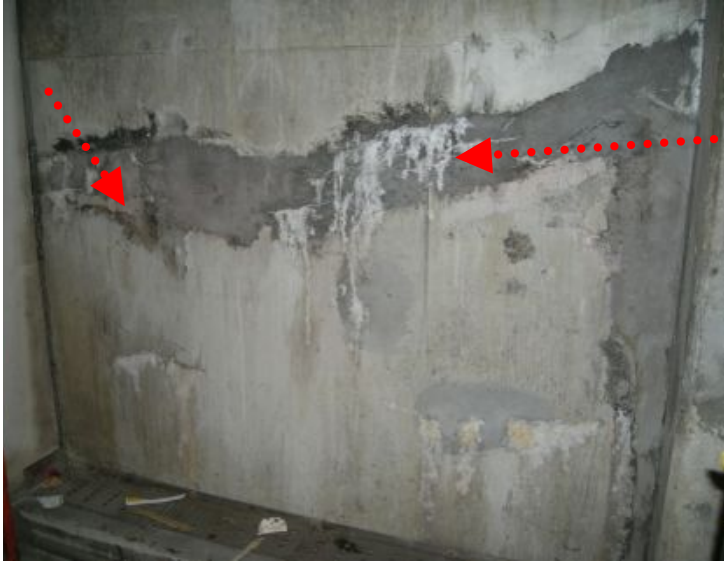
7. 地下壁躯体の新築工事時の打設不良部を正しく補修しなかったために起きている漏水

地下壁躯体に発生した、新築工事時のコンクリート打設不良＝コールドジョイントの補修不良が原因となった経年後の漏水現象です。この後に続く現象は、内部鉄筋の発生に伴う躯体爆裂損傷です。

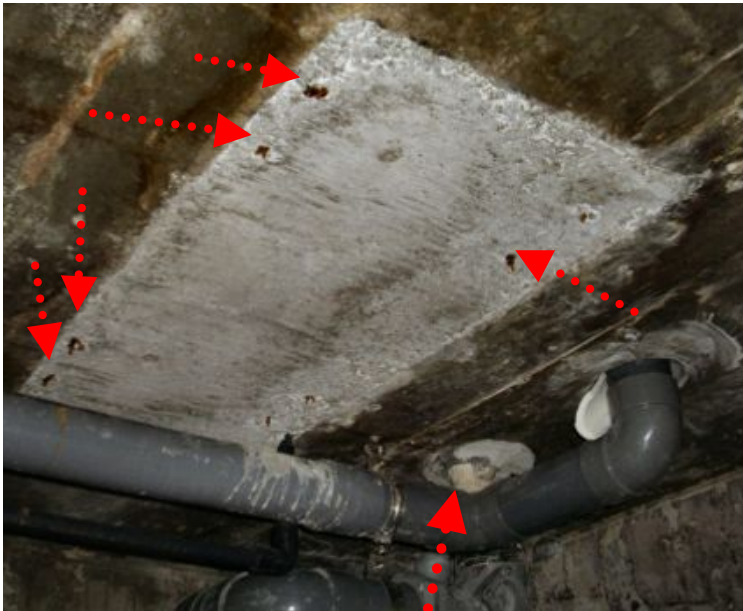
8. 躯体の仕上げ補修実施せず放置された状態

新築工事時に使用した仮枠搬出用開口部を塞いだ後の鉄線を始末しない放置された、手浮き不良工事跡です。

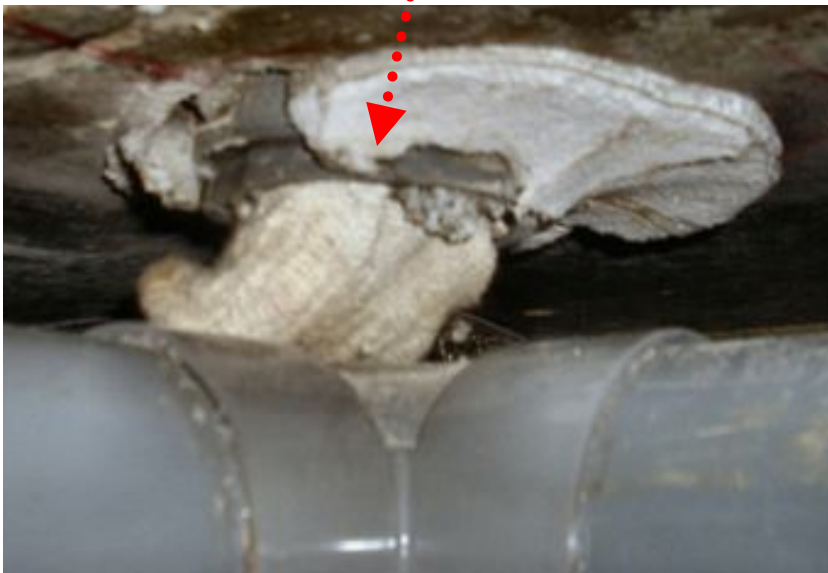
9. 新築工事で使用されなかった開口部を正しく補修しない不良状態

躯体に設けられた使用されなかった配管スリーブを正しく封止せずに”軍手”を詰めて放置したまま引き渡した不良工事です。

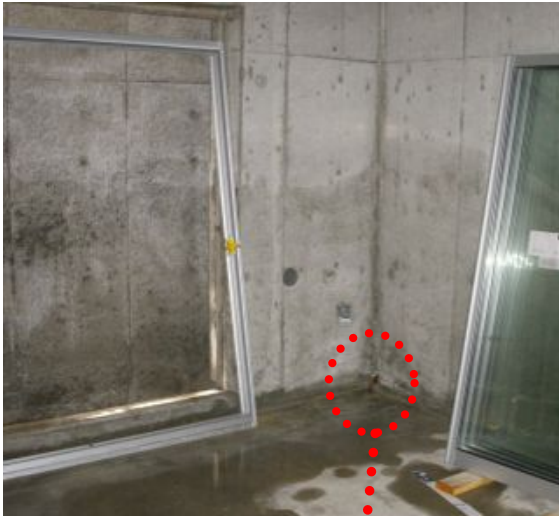
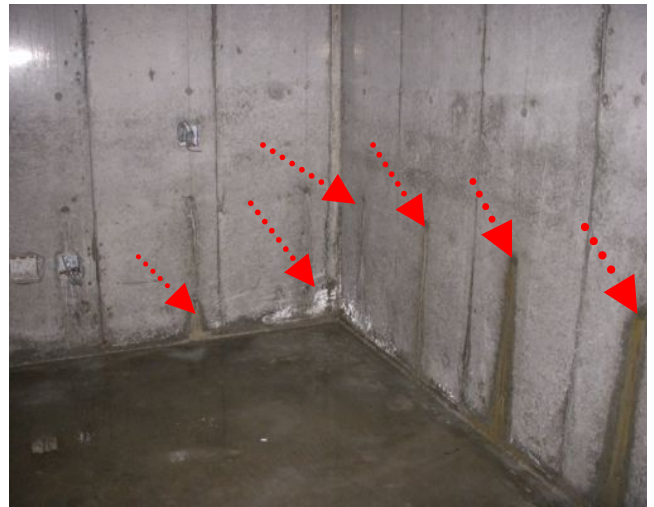
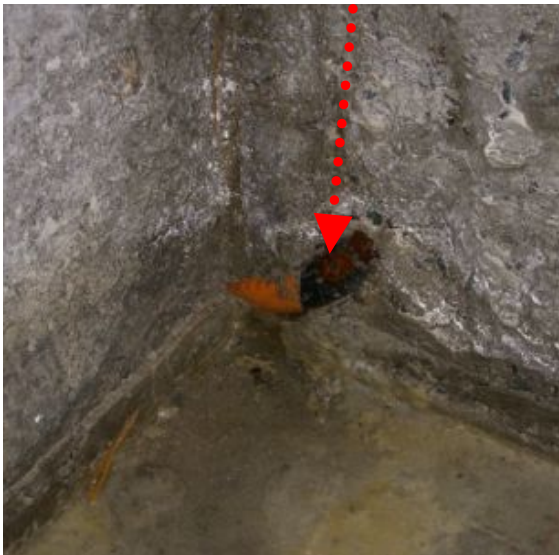
## 10. 新築工事中に地下室への漏水

地下室付き住宅の新築工事で、居室になる地下室への漏水が多数確認された事例です。

- ①コンクリート打設工事時に作業者が、「のこぎり」を型枠内へ落とし、対策せずに工事を進めた不良施工が原因。
- ②セパ穴からの漏水→施工不良
- ③打継からの漏水→施工不良

新築工事中の漏水が止められないため、に工事が止まってしまい止水施工依頼された事例ですが、本来の施工管理に対する考え方に問題があった事例です。

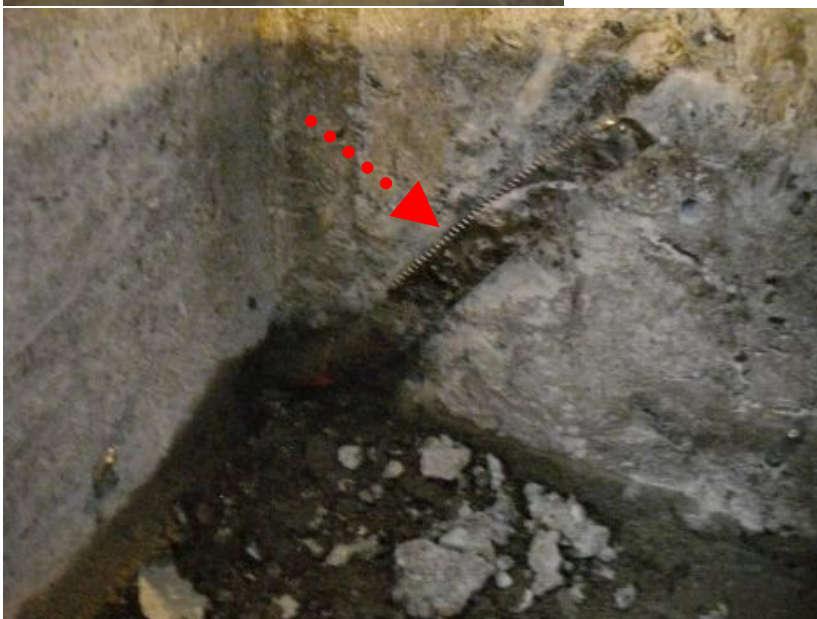
この他に、飲料水の空缶、木片、鉄筋の切れ端、崩れ落ちた土砂等がコンクリート工事時に混入し、後から漏水原因となる事例があります。

壁躯体に混入した雑物＝”のこぎり”をハツリ取り、躯体を補修し止水・防水処置致しました。
