3. 敷地内の外構部に発生する各種不具合

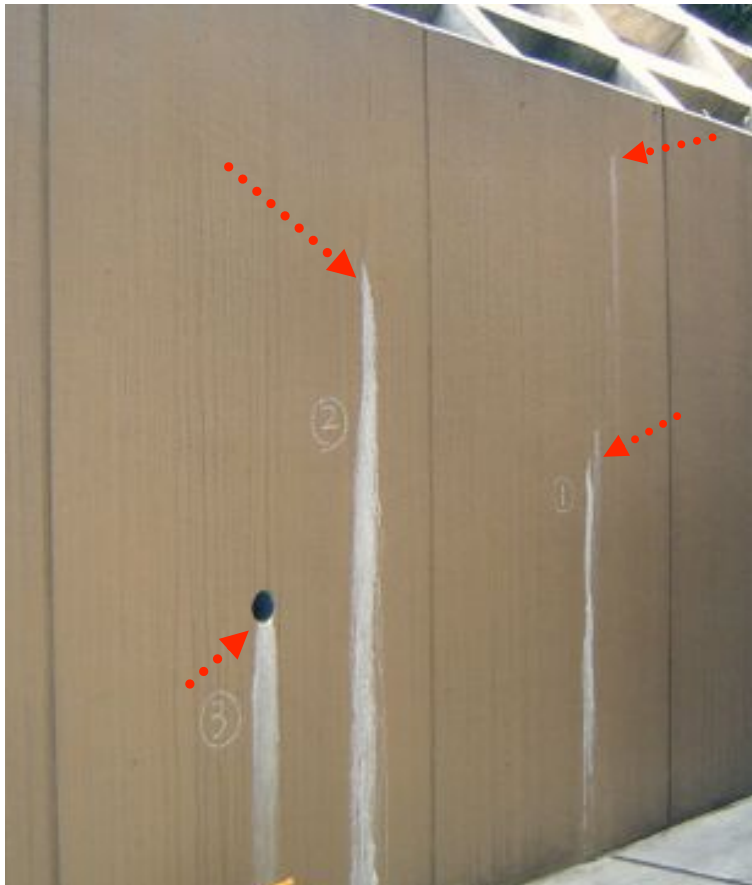
1. 敷地境に設けられた擁壁に発生したクラックからの漏水

山留め擁壁躯体に設けられた
①誘発目地以外の部位に発生したクラックからの漏水+エフロレッセンス析出汚損と
②水抜き配管スリーブと挿入されているUV配管との界面を伝い漏れる漏水とエフロレッセンス析出汚損です。

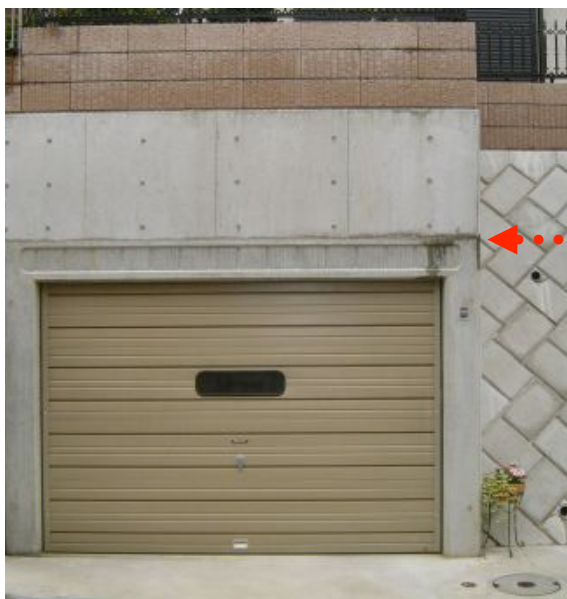
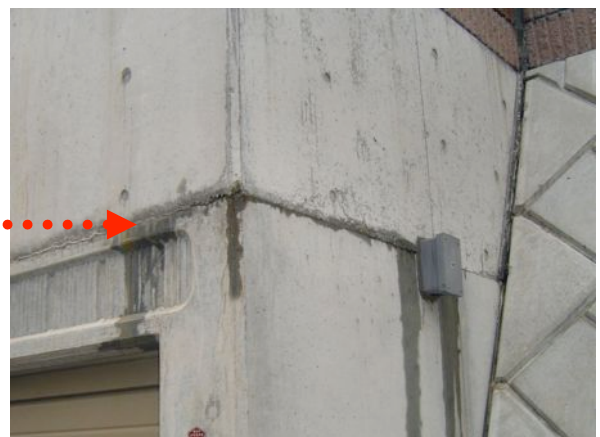
2. ボックスカルバートと現場打ちコンクリートとの打継から漏水

施工当初の打継処理不良が原因の漏水です。

* 法地を造成されボックスカルバートを駐車場として設置し、上部に住宅等を建築され現場打ちされたコンクリートとカルバートの打継の処理がされなかった事がこの漏水原因です。

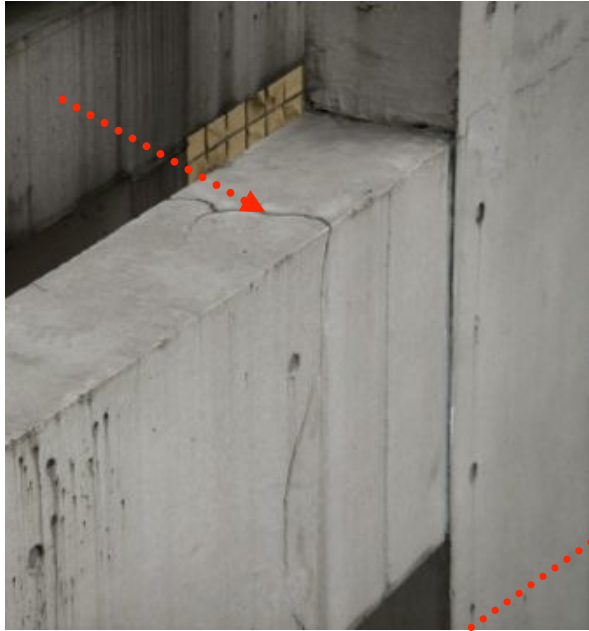
3. 外構部に設けられた意匠梁躯体に発生したクラック

梁躯体を下から見上げです。継続する浸水によるエフロの初期石筍化 * **爆裂** への直前誘引です

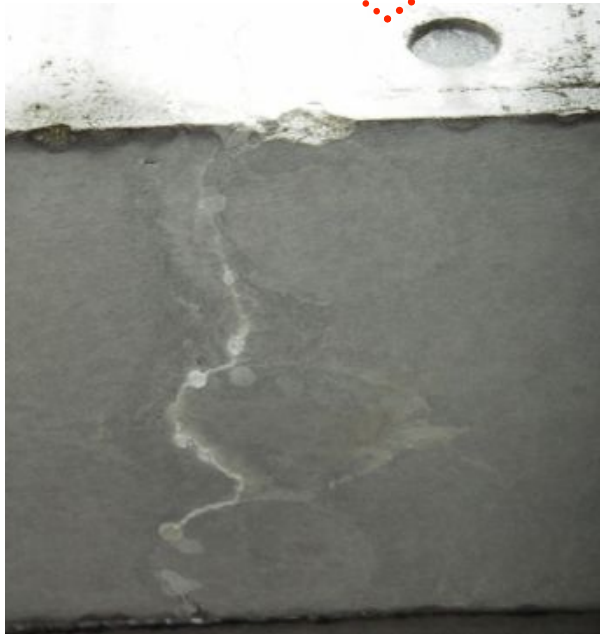
梁躯体の下から見上げ方向です

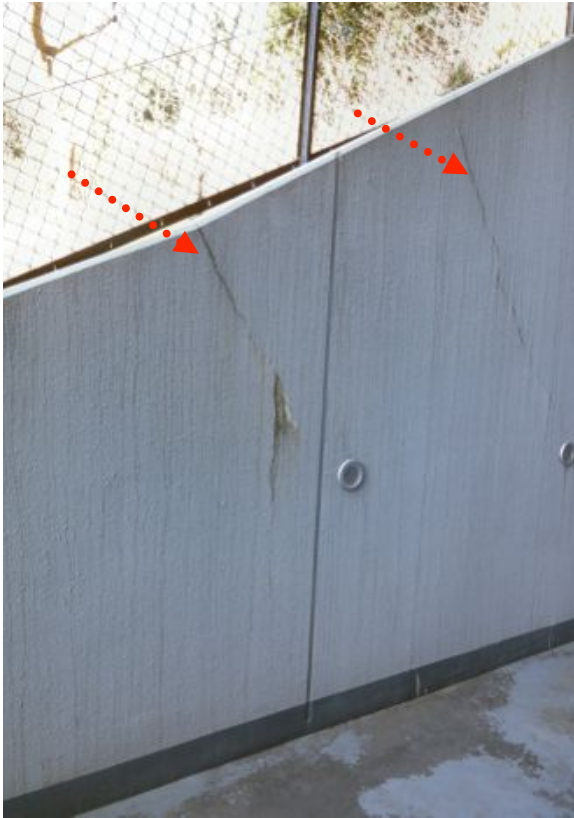
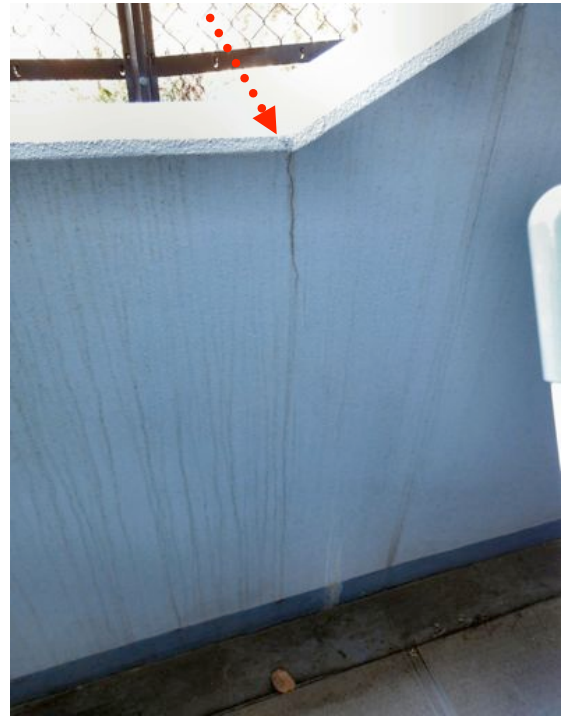
4. 占有部バルコニーの擁壁に発生したクラック

擁壁を”貫通するクラック”から「漏水」と「エフロ析出汚損」発生です。* **爆裂**の誘引です。
