建物地上部

③占有居室内への漏水事故

居室内への漏水事例（構造スリット防水不良が原因）

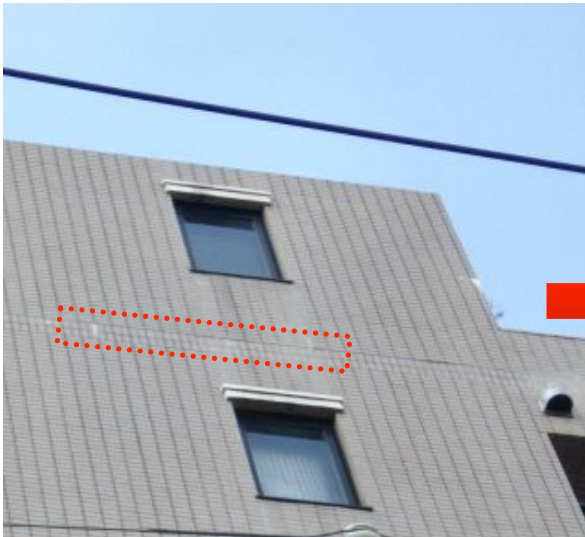
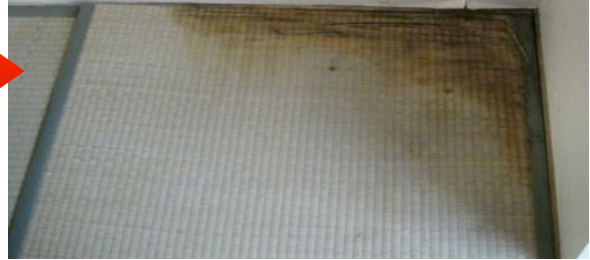
大掃除で家具を移動させた事で、畳が腐っている状態を確認し、『漏水』に気付く

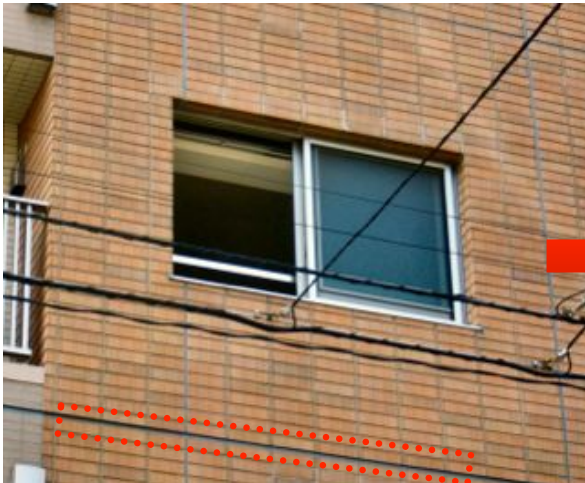
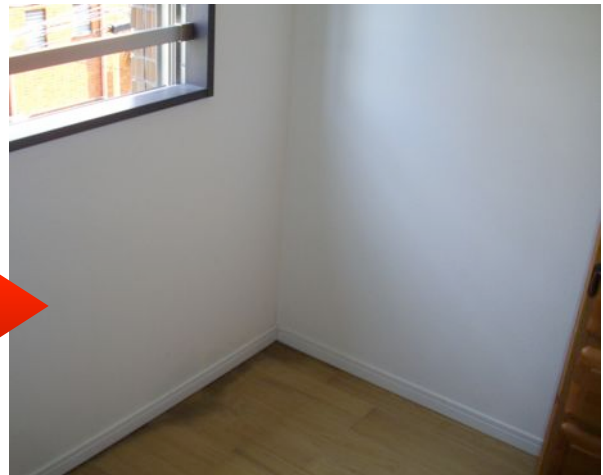
水平方向 構造スリット不良

新築へ引っ越した直後から床材の湿気に気付き指摘するが、当初原因不明とされた漏水事故。

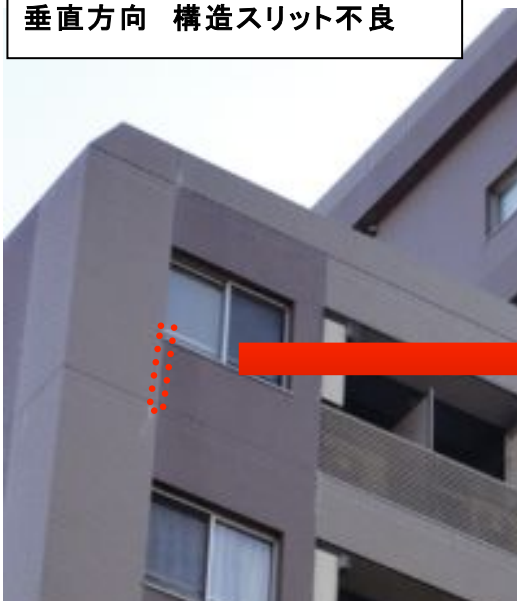
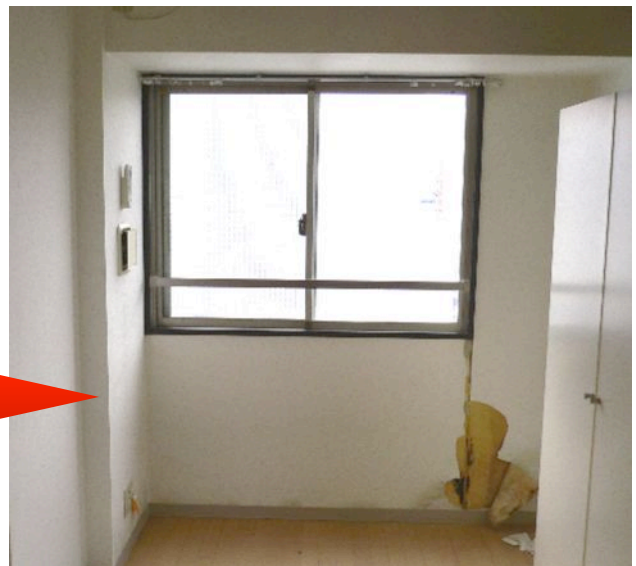
垂直方向 構造スリット不良

漏水により壁紙が剥がれ下地 plaster 材も吸水による変形発生。11Fに位置し、仮設等の対応が困難とされた漏水事例
