④居室内天井への漏水事例

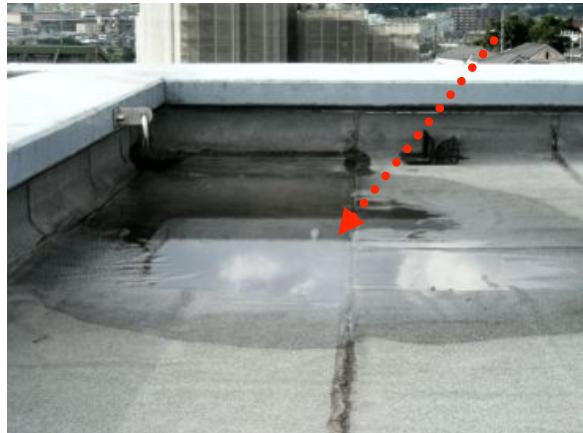
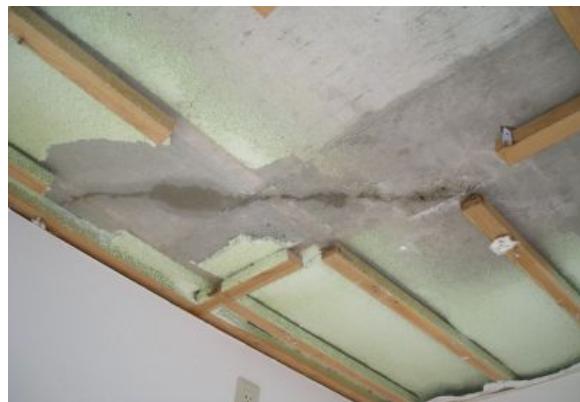
事例 1.屋上露出防水層下居室天井への漏水

これは、当初の排水勾配施工不良＋防水層経年劣化＋スラブ躯体のクラックの重複による漏水事故

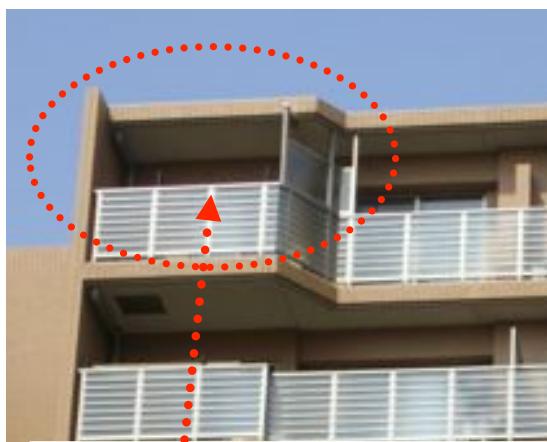
事例2. 屋上シンダーコンクリート抑えアスファルト防水層下天井への漏水

この部屋の天井が漏水した

8F屋上はアスファルト防水層をシンダーコンクリートで保護された陸屋根仕様の直下居室天井への漏水事故です。

屋上の防水層の損傷は目視確認する事は出来ませんが、防水層が破断し、雨水が侵入、滞留し、発生していたスラブ躯体のクラックを介して直下の居室天井への漏水を起こした事例です。

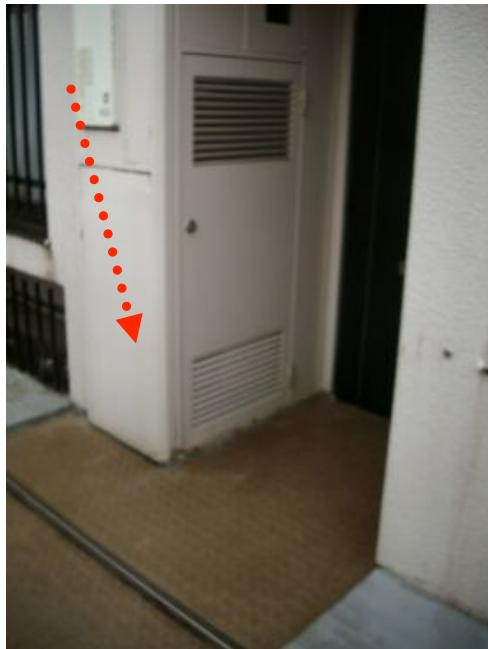
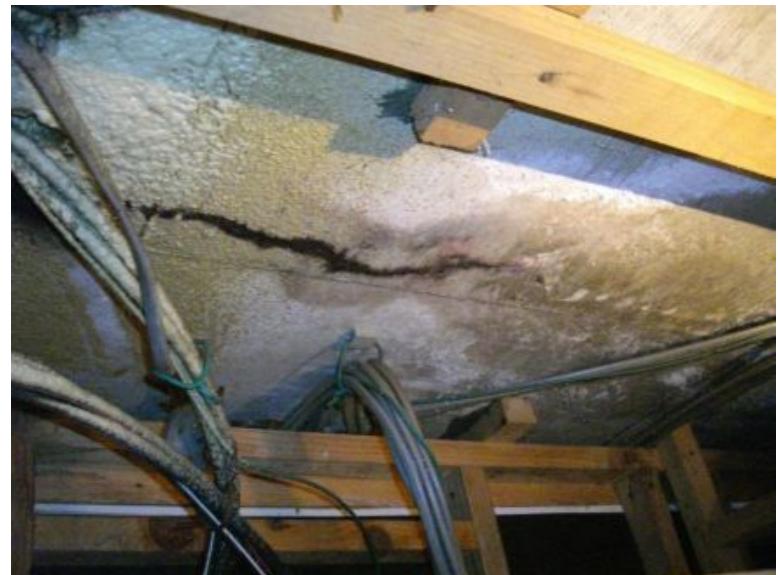
事例3. 直上4階玄関前パイプスペース防水不良+スラブクラック重複による直下 3F玄関ホール天井への漏水

玄関前パイプスペース内部防水層十長シートと取り合い防水等の経年劣化とスラブ躯体のクラックによる重複原因により起きた漏水であるが、漏水原因調査及び止水法共に苦慮されていた事例

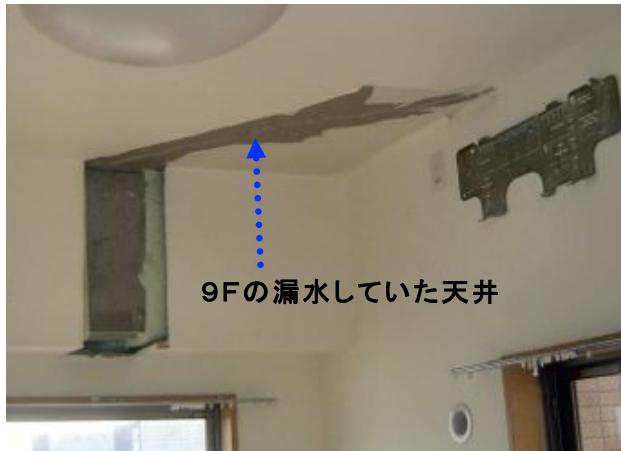
9Fの漏水していた天井

構造スリットから浸水した雨水が、床スラブ躯体のクラックを介して、直下の9F居室天井へ漏水した。

当初は、直天井仕様であった為、天井クロスが膨らみ、その後、漏水し始めた。当初は、漏水原因と止水対策が策定できず苦慮されていた事例。
