外壁面 調査事例

赤外線調査法による屋上防水層不良部調査事例(吹き抜け天井漏水調査)

室内の赤外線調査法による不良調査

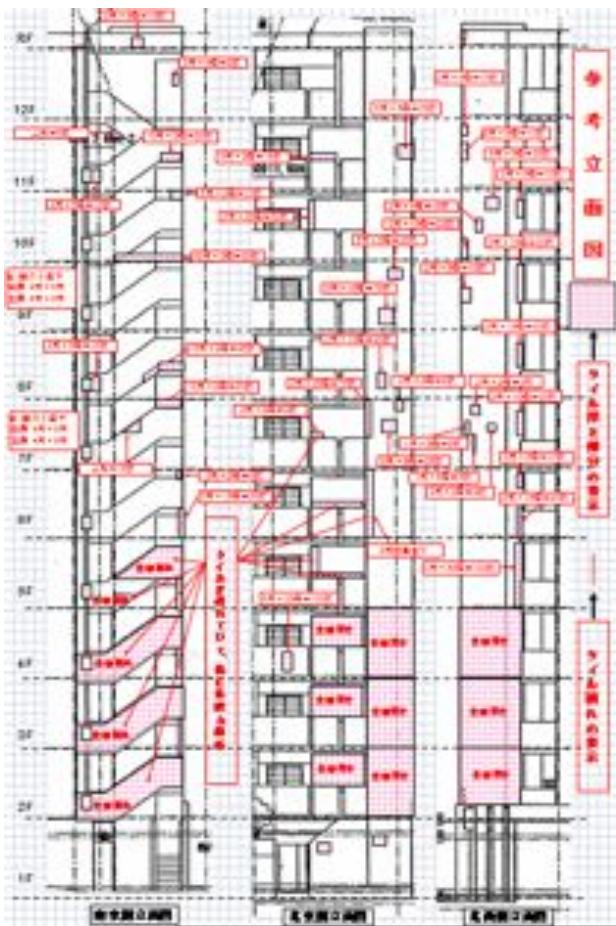
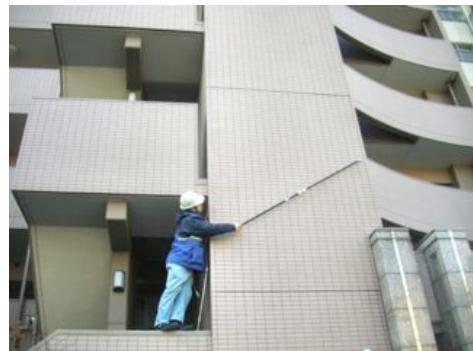
下の図面は、提出致します『報告書中の不良部を立面図』に記載したものです。

- A 38.73°C E= 1.00 浮いています
- B 38.73°C E= 1.00 浮いています
- C 37.37°C E= 1.00 浮いています
- D 38.13°C E= 1.00 浮いています
- E 36.15°C E= 1.00
- F 36.00°C E= 1.00
- G 30.33°C E= 1.00
- H 40.52°C E= 1.00 (金属製縦樋です)
- I 30.17°C E= 1.00
